# ACTUALISATION DU SCHÉMA DIRECTEUR DU SYSTÈME D'ASSAINISSEMENT COLLECTIF

COMMUNE DE CORNEILLA-LA-RIVIÈRE (66)

## RAPPORT PHASE 1 :

RECUEIL DE DONNÉES ET ÉTAT DES LIEUX

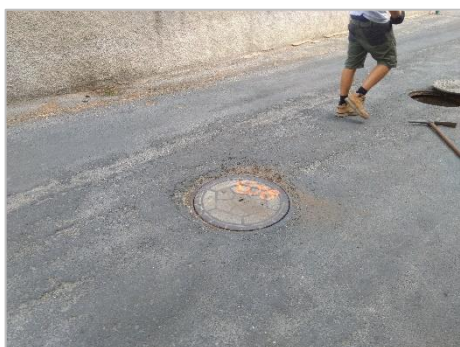
**Chasse n°187 (Route Nationale) : hors service**

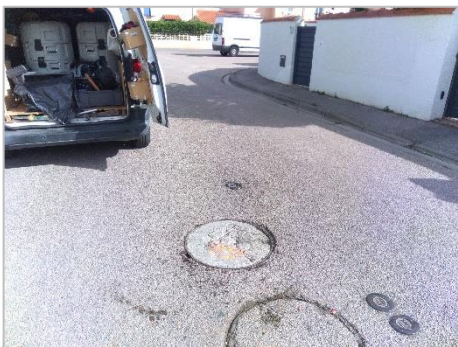
**Chasse n°203 (Rue des Ecoles) : hors service (absence de robinet)**

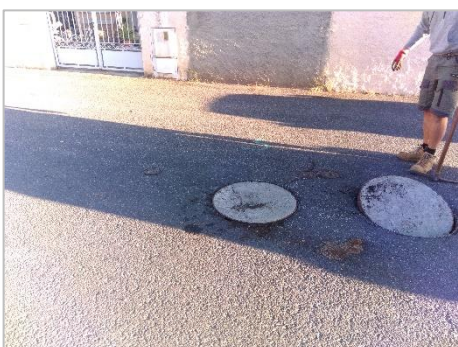
**Chasse n°261 (Parking La Clave Verte) : arrêtée**

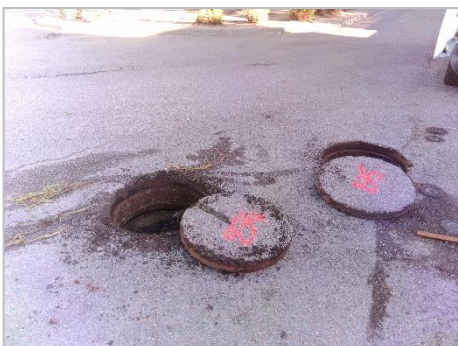
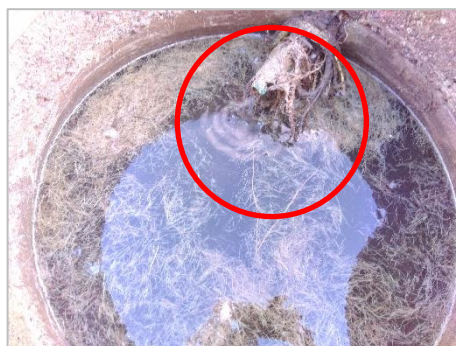
**Chasse n°268 (Parking La Clave Verte) : hors service**

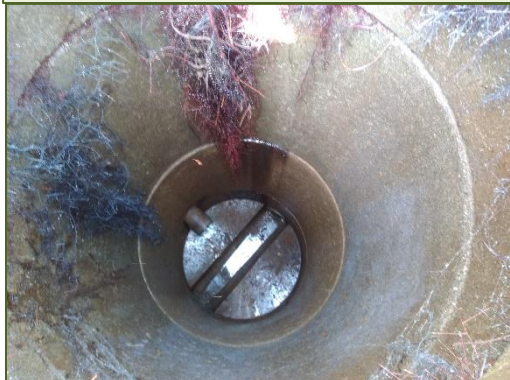
**RV N°55 : Chemin de la Figarole**

**Pénétrations de racines**

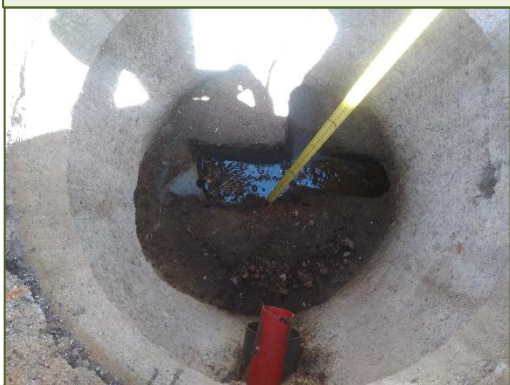
**RV N°158 : Rue du Ruisseau**

**Cassures, Fissures**

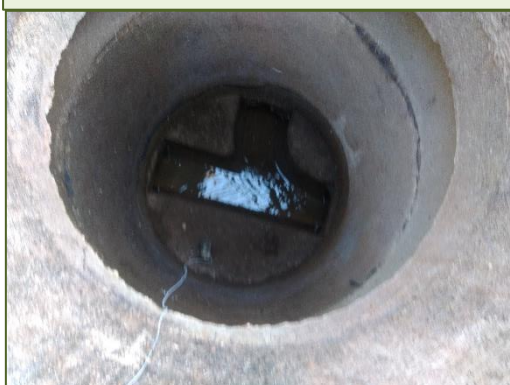
**RV N°68 : Rue du Ribéral**

**Défaut d'étanchéité**

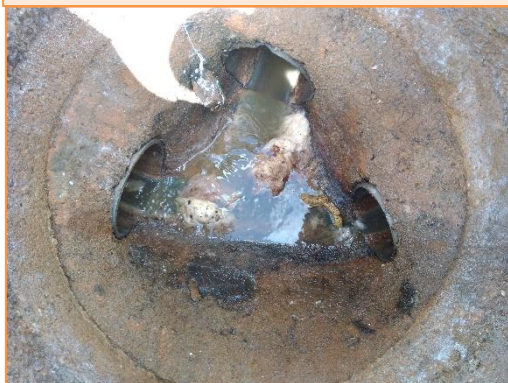
**RV N°43 : Rue des Grenaches**

**Absence de cunette**

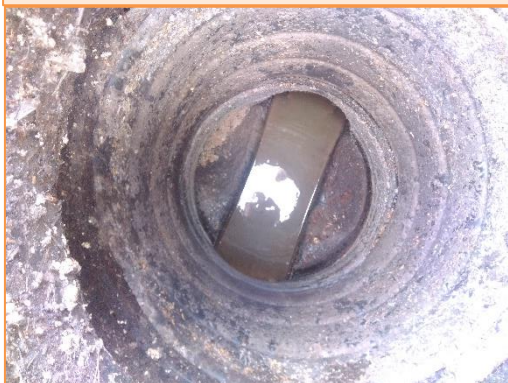
**RV N°256 : Cami de les Bosigues**

**Mise en charge, Traces de mise en charge**

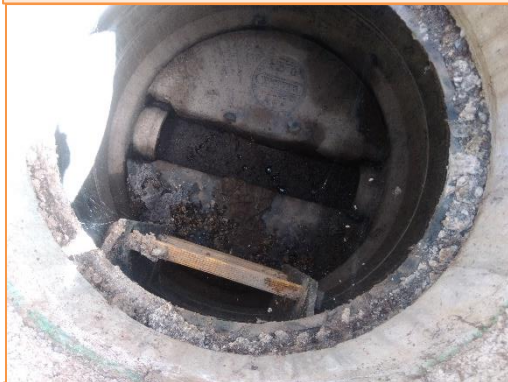
**RV N°96 : Cami de Baixa**

**Dépôts, Stagnation**

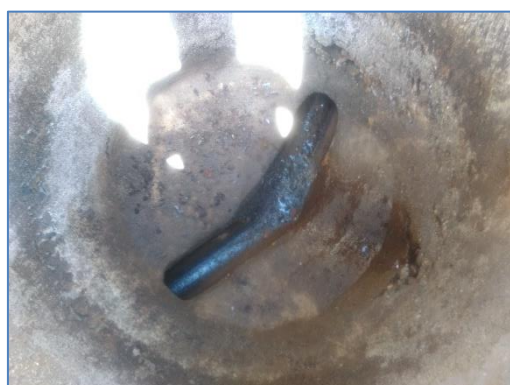
**RV N°160 : Rue des Rosiers**

**Photographie 7 : Exemple de planche photographique représentant des désordres affectant le volume des effluents**
