ACTUALISATION DU SCHÉMA DIRECTEUR DU SYSTÈME D'ASSAINISSEMENT COLLECTIF

COMMUNE DE CORNEILLA-LA-RIVIÈRE (66)

RAPPORT PHASE 3:

INSPECTIONS COMPLÉMENTAIRES, LOCALISATION PRÉCISE DES ANOMALIES DÉTECTÉES

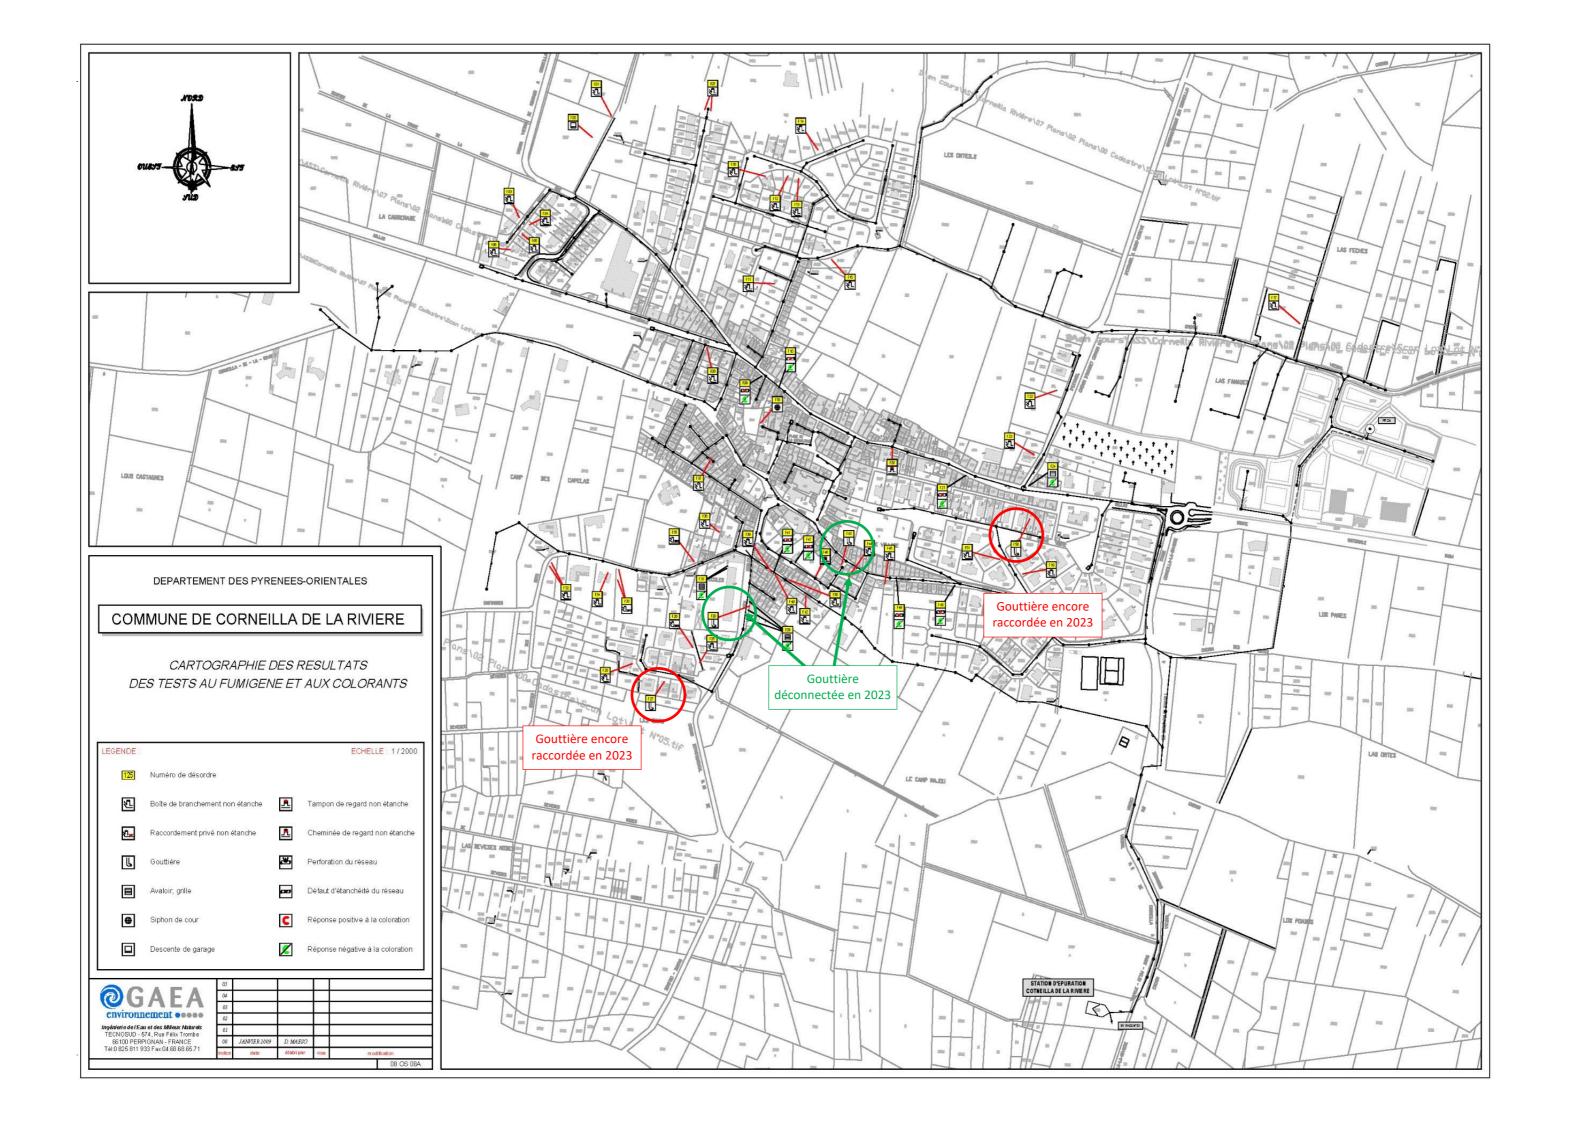
Carte 2 : Résultats de la campagne des tests au fumigène (2008 / 2009)

Les résultats des investigations de 2009 sont présentés sous la forme d'une cartographie sur fond cadastral localisant l'ensemble des anomalies en page suivante :

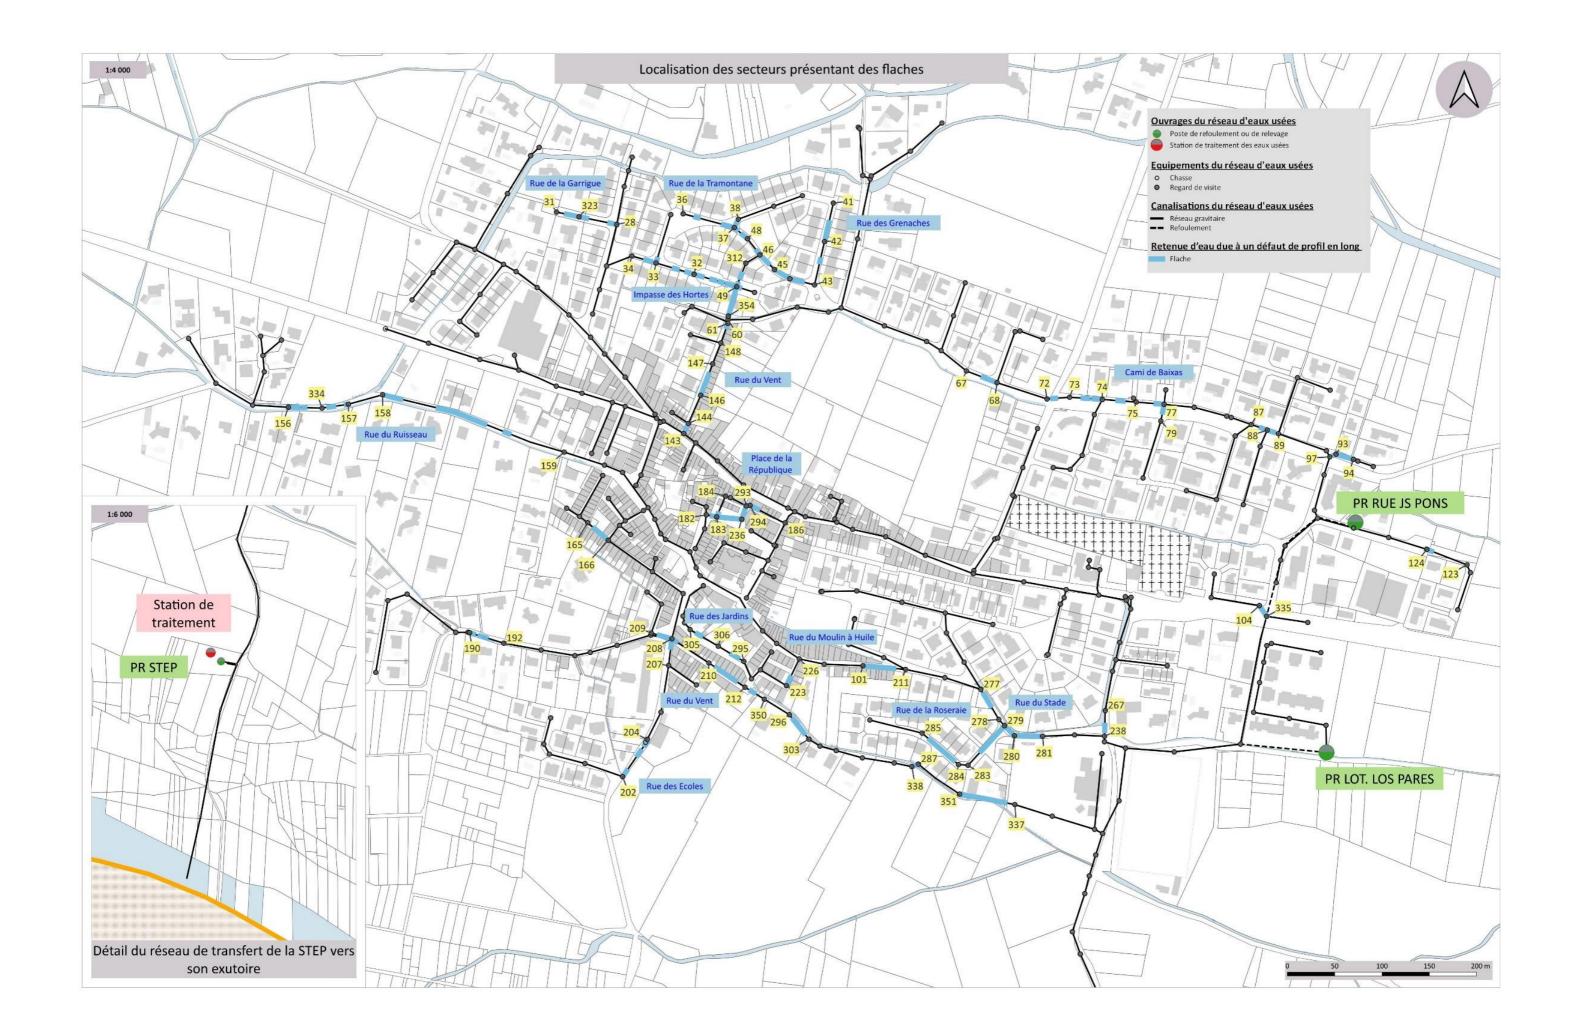
Carte 5 : Localisation des secteurs présentant des flaches

Sur l'ensemble du linéaire inspecté, 33 tronçons présentent des défauts d'écoulement :

Un plan localisant les secteurs avec des flaches est présenté en page suivante.

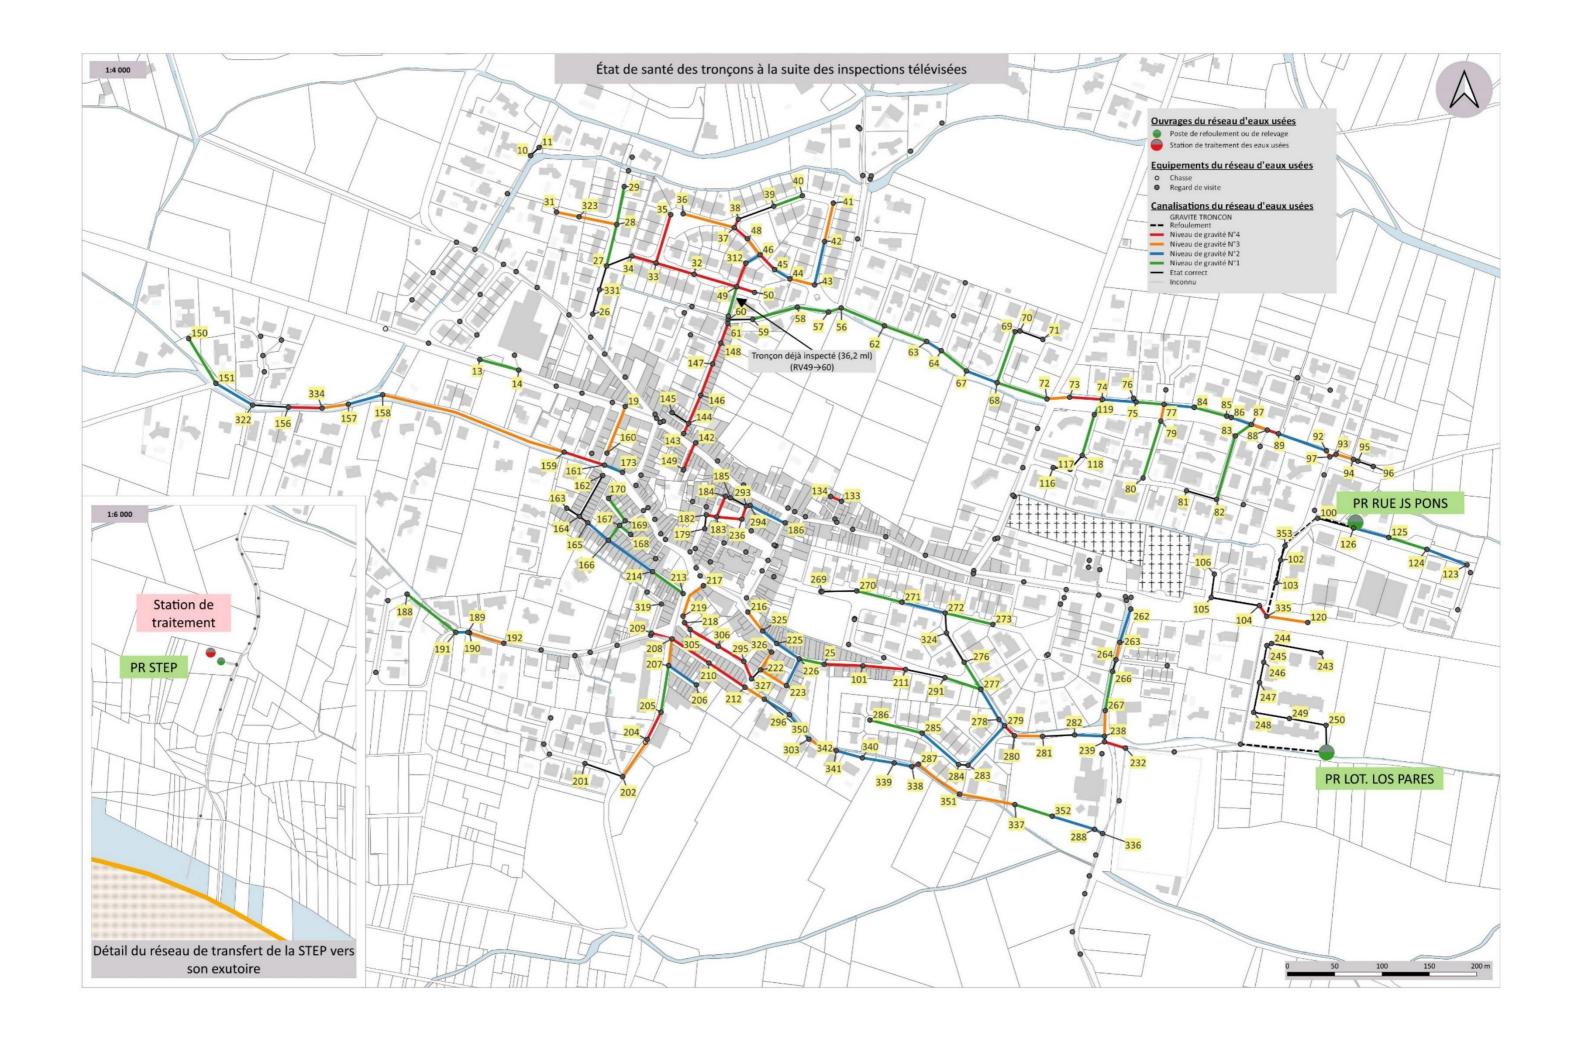
Carte 6 : État de santé des tronçons à la suite des inspections télévisées

Un plan présentant les niveaux de gravité de chaque tronçon inspecté est présenté en page suivante.

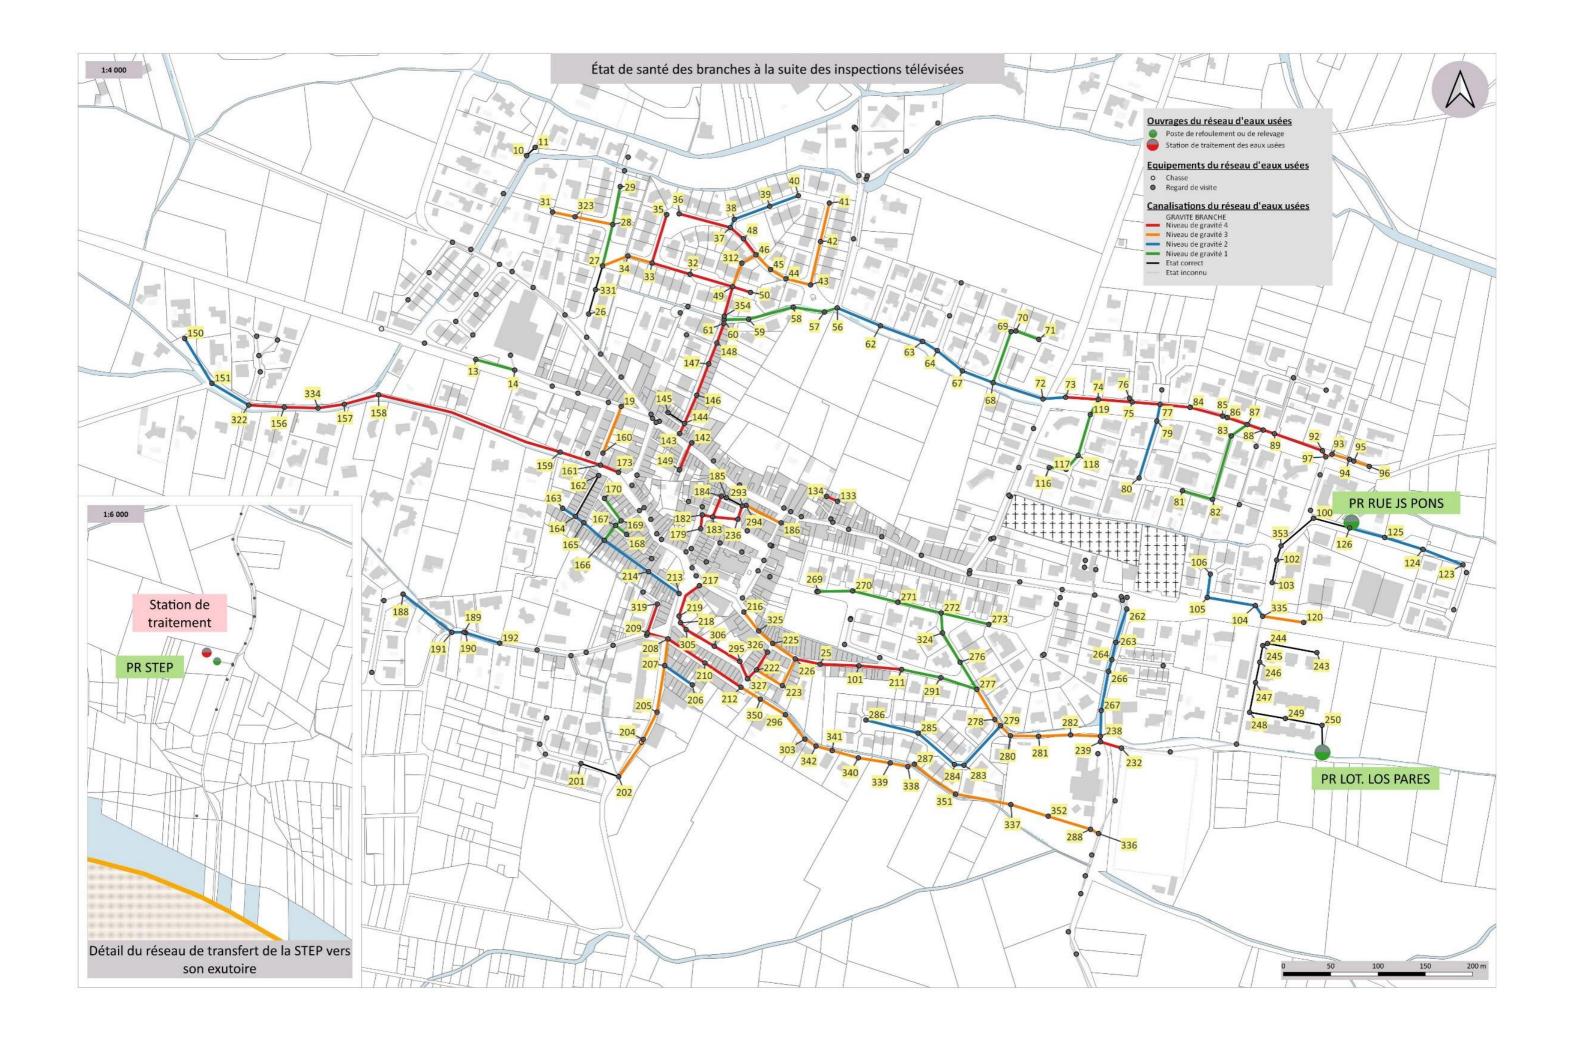
Carte 7 : État de santé des branches à la suite des inspections télévisées

¹ Les branches en rouge correspondent à des branches présentant des infiltrations et sont donc classés en gravité 4 malgré une note de densité inférieure au seuil le plus important.
