<b>SCHEMA DIRECTEUR D'ASSAINISSEMENT</b>	<b>FICHE ACTION REGARD DE VISITE</b>	<b>2</b>
		<b>PRIORITE</b>	<b>P1</b>

Commune	<b>CORNEILLA-LA-RIVIERE</b>	Maître d'ouvrage	CORNEILLA-LA-RIVIERE
Opération	<b>Réhabilitation du regard de visite</b>	Cause de l'opération	<b>Elimination d'eaux claires parasites</b>

Adresse	Chemin de la Figarole	Coord. X (L93)	6177983.159 m
Numéro	Regard de visite N°55	Coord. Y (L93)	678003.166 m

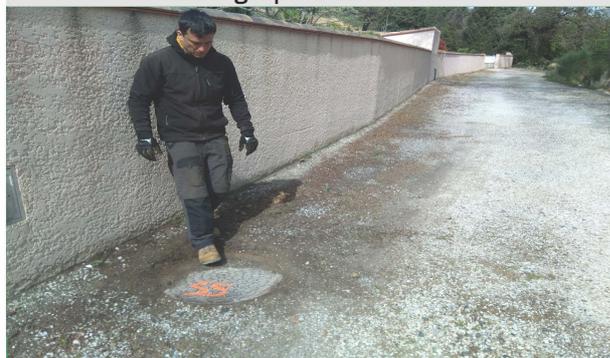
Photographie extérieure

Structure	Racines / Défaut d'étanchéité
Ecoulement	Dépôts / Stagnation
Volume	Infiltration d'ECPP
Etat général	Mauvais
Cause non conforme	ECP

Nature des travaux	<b>Réfection de l'étanchéité de la cheminée et du branchement particulier</b>	<b>Estimation du coût</b> <b>463 €HT/m³/j</b>
Gains attendus	Elimination de 4.32 m³/j	
Inconvénients	Surprofondeur (>1,5 m)	<b>2000 €HT/u</b>
Remarque
