<b>SCHEMA DIRECTEUR D'ASSAINISSEMENT</b>	<b>FICHE ACTION REGARD DE VISITE</b>	<b>4</b>
		<b>PRIORITE</b>	<b>P1</b>

Commune	<b>CORNEILLA-LA-RIVIERE</b>	Maître d'ouvrage	CORNEILLA-LA-RIVIERE
Opération	<b>Réhabilitation du regard de visite</b>	Cause de l'opération	<b>Elimination d'eaux claires parasites</b>

Adresse	Rue du Ribéral	Coord. X (L93)	6177798.363 m
Numéro	Regard de visite N°62	Coord. Y (L93)	677975.443 m

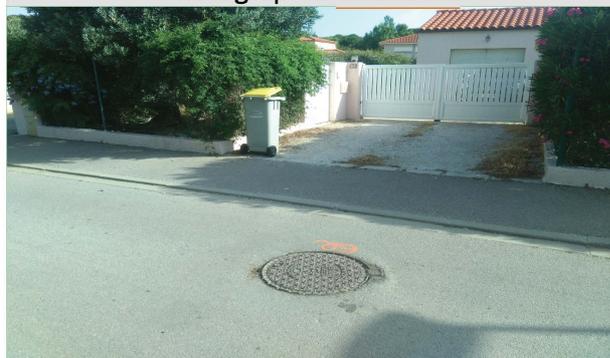
Photographie extérieure

Structure	Défaut d'étanchéité
Écoulement	Traces de mise en charge (importante)
Volume	Infiltration d'ECPP
État général	Mauvais
Cause non conforme	ECP

Nature des travaux	<b>Projection de résine ou de béton spécifique</b>	Estimation du coût
Gains attendus	Elimination de 0.86 m <sup>3</sup> /j	1046.5 €HT/m <sup>3</sup> /j
Inconvénients	Surprofondeur (>1,5 m)	
Remarque		900 €HT/u
