SCHEMA DIRECTEUR D'ASSAINISSEMENT	FICHE ACTION REGARD DE VISITE	7
		PRIORITE	P1

Commune	CORNEILLA-LA-RIVIERE	Maître d'ouvrage	CORNEILLA-LA-RIVIERE
Opération	Réhabilitation du regard de visite	Cause de l'opération	Elimination d'eaux claires parasites

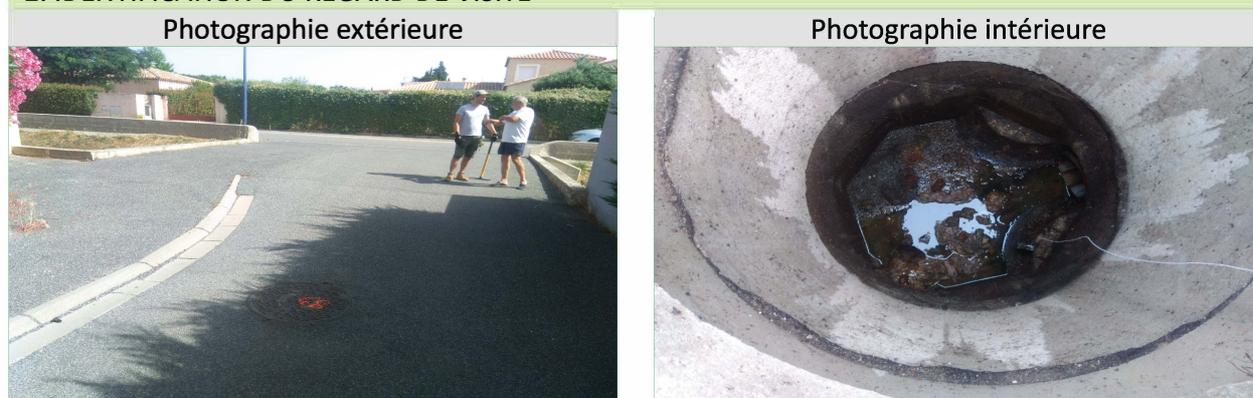
2. IDENTIFICATION DU REGARD DE VISITE

Forme tampon	Circulaire	Structure	Défaut d'étanchéité
Forme cheminée	Circulaire	Écoulement	Absence de cunette / Dépôts / Stagnation
Dimension cheminée	Ø800	Volume	Infiltration d'ECPP
Matériau cheminée	Matériau à base de béton	État général	Mauvais
Profondeur	157	Cause non conforme	ECP

Nature des travaux	Réfection de l'étanchéité de la cheminée	Estimation du coût
Gains attendus	Elimination de 4.32 m ³ /j	92.6 €HT/m³/j
Inconvénients	Surprofondeur (>1,5 m)	
Remarque		400 €HT/u
