SCHEMA DIRECTEUR D'ASSAINISSEMENT	FICHE ACTION REGARD DE VISITE	11
		PRIORITE	P1

Commune	CORNEILLA-LA-RIVIERE	Maître d'ouvrage	CORNEILLA-LA-RIVIERE
Opération	Réhabilitation du regard de visite	Cause de l'opération	Elimination d'eaux claires parasites

Adresse	Rue des Rosiers	Coord. X (L93)	6177663.698 m
Numéro	Regard de visite N°160	Coord. Y (L93)	677681.962 m

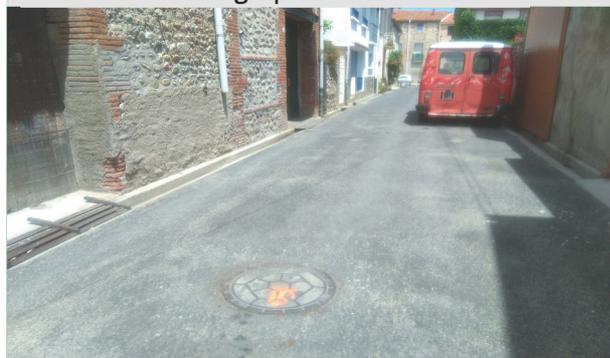
Photographie extérieure

Structure	Cassures / Decalage / Defaut d'étanchéité
Écoulement	Traces de mise en charge (importante)
Volume	Infiltration d'ECPP
État général	Mauvais
Cause non conforme	ECP

Nature des travaux	Réfection de l'étanchéité de la cheminée	Estimation du coût
Gains attendus	Elimination de 8.64 m ³ /j	46.3 €HT/m ³ /j
Inconvénients		
Remarque		400 €HT/u
