SCHEMA DIRECTEUR D'ASSAINISSEMENT	FICHE ACTION REGARD DE VISITE	12
		PRIORITE	P1

Commune	CORNEILLA-LA-RIVIERE	Maître d'ouvrage	CORNEILLA-LA-RIVIERE
Opération	Réhabilitation du regard de visite	Cause de l'opération	Elimination d'eaux claires parasites

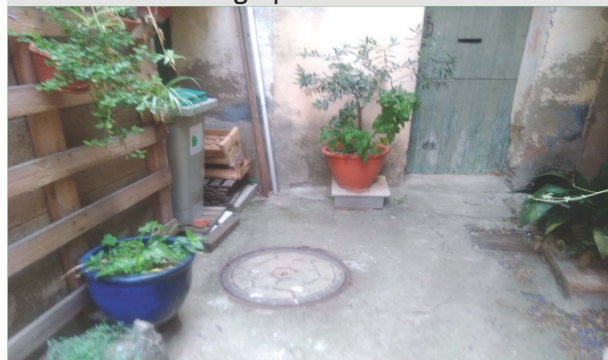
Photographie extérieure

Structure	
Ecoulement	Mise en charge (importante)
Volume	Apport d'ECPP
Etat général	Mauvais
Cause non conforme	ECP

Nature des travaux	Réfection du branchement particulier	Estimation du coût
Gains attendus	Elimination de 4.32 m ³ /j	347.2 €HT/m ³ /j
Inconvénients		
Remarque		1500 €HT/u
