SCHEMA DIRECTEUR D'ASSAINISSEMENT	FICHE ACTION REGARD DE VISITE	13
		PRIORITE	P1

Commune	CORNEILLA-LA-RIVIERE	Maître d'ouvrage	CORNEILLA-LA-RIVIERE
Opération	Réhabilitation du regard de visite	Cause de l'opération	Elimination d'eaux claires parasites

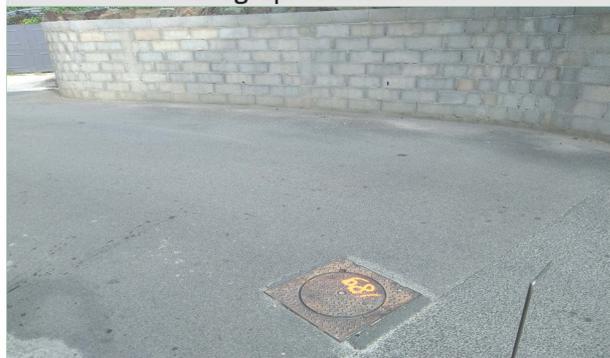
Photographie extérieure

Structure	Défaut d'étanchéité
Ecoulement	
Volume	Apport d'ECPP
Etat général	Mauvais
Cause non conforme	ECP

Nature des travaux	Réfection du branchement particulier	Estimation du coût
Gains attendus	Elimination de 4.32 m³/j	347.2 €HT/m³/j
Inconvénients		
Remarque		1500 €HT/u
