<b>SCHEMA DIRECTEUR D'ASSAINISSEMENT</b>	<b>FICHE ACTION REGARD DE VISITE</b>	<b>15</b>
		<b>PRIORITE</b>	<b>P1</b>

Commune	<b>CORNEILLA-LA-RIVIERE</b>	Maître d'ouvrage	CORNEILLA-LA-RIVIERE
Opération	<b>Réhabilitation du regard de visite</b>	Cause de l'opération	<b>Elimination d'eaux claires parasites</b>

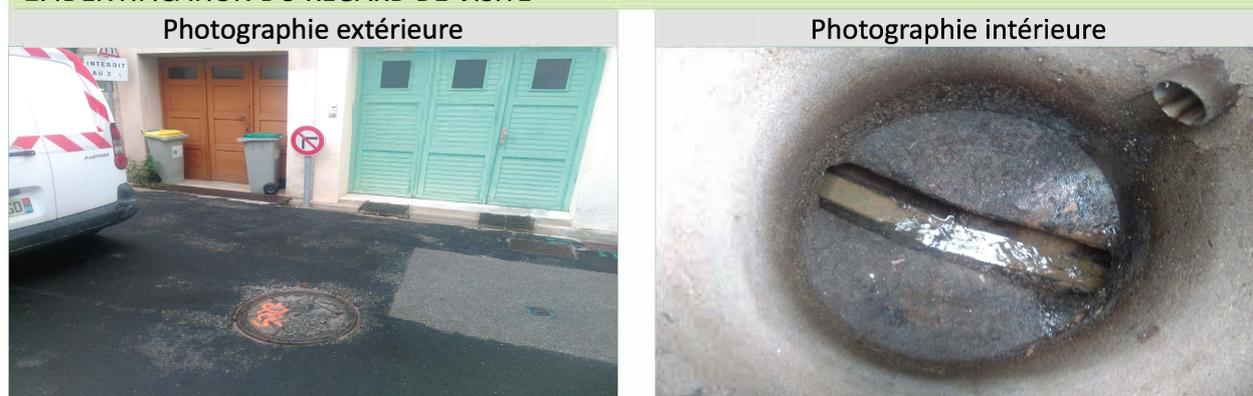
### 2. IDENTIFICATION DU REGARD DE VISITE

Forme tampon	Circulaire
Forme cheminée	Circulaire
Dimension cheminée	Ø800
Matériau cheminée	Matériau à base de béton
Profondeur	125

Structure	Défaut d'étanchéité / Abrasion
Ecoulement	
Volume	Infiltration d'ECPP
Etat général	Mauvais
Cause non conforme	ECP

Nature des travaux	<b>Réfection de l'étanchéité du fond de regard</b>	Estimation du coût
Gains attendus	Elimination de 4.32 m <sup>3</sup> /j	115.7 €HT/m <sup>3</sup> /j
Inconvénients		
Remarque		<b>500 €HT/u</b>
