| | SCHEMA DIRECTEUR<br>D'ASSAINISSEMENT | FICHE ACTION REGARD DE VISITE | 16 |

| Commune | CORNEILLA-LA-RIVIERE | Maître d'ouvrage | CORNEILLA-LA-RIVIERE |
| Opération | Réhabilitation du regard de visite | Cause de l'opération | Elimination d'eaux claires parasites |

| Numéro | Regard de visite N°242 | Coord. Y (L93) | 678352.198 m |

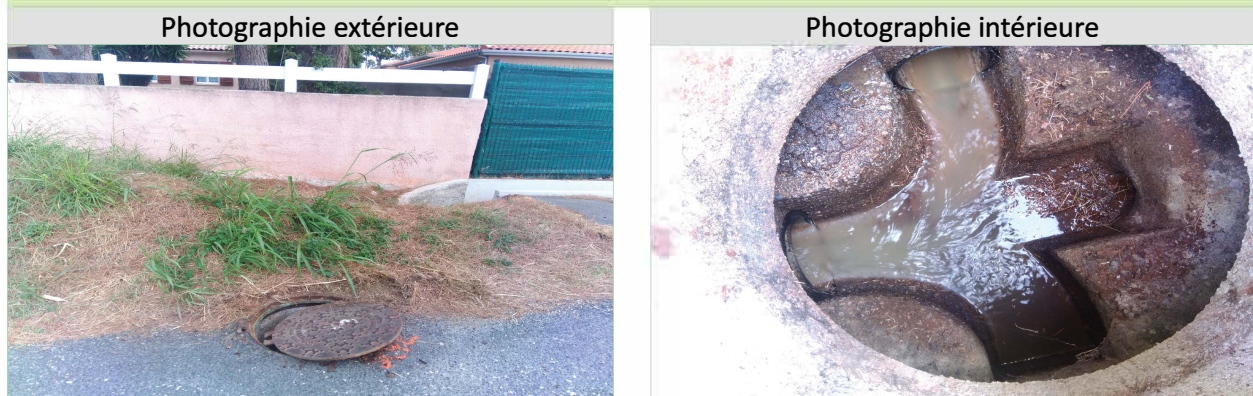
## 2. IDENTIFICATION DU REGARD DE VISITE

| Structure | Défaut d'étanchéité / Abrasion |
| Volume | Infiltration d'ECPP |
| Etat général | Mauvais |
| Cause non conforme | ECP |

| Nature des travaux | Réfection de l'étanchéité de la couronne | Estimation du coût |
| Gains attendus | Elimination de 0.86 m³/j | 465.1 €HT/m³/j |
