SCHEMA DIRECTEUR D'ASSAINISSEMENT	FICHE ACTION REGARD DE VISITE	18
		PRIORITE	P1

Commune	CORNEILLA-LA-RIVIERE	Maître d'ouvrage	CORNEILLA-LA-RIVIERE
Opération	Réhabilitation du regard de visite	Cause de l'opération	Elimination d'eaux claires parasites

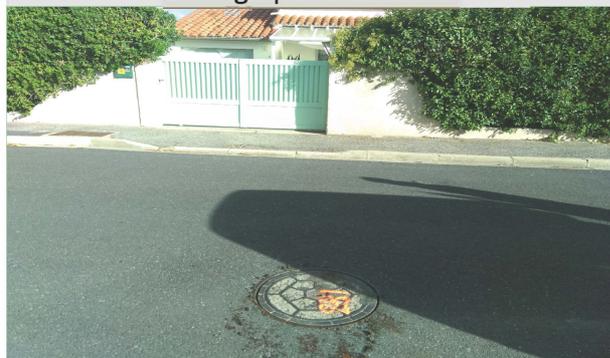
Photographie extérieure

Structure	Abrasion / Raccordement Défectueux
Ecoulement	
Volume	Apport d'ECPP
Etat général	Mauvais
Cause non conforme	ECP

Nature des travaux	Réfection du branchement particulier	Estimation du coût
Gains attendus	Elimination de 0.86 m ³ /j	1744.2 €HT/m ³ /j
Inconvénients	Surprofondeur (>1,5 m)	
Remarque		1500 €HT/u
