### Résultats de la campagne des tests au fumigène et des traçages aux colorants

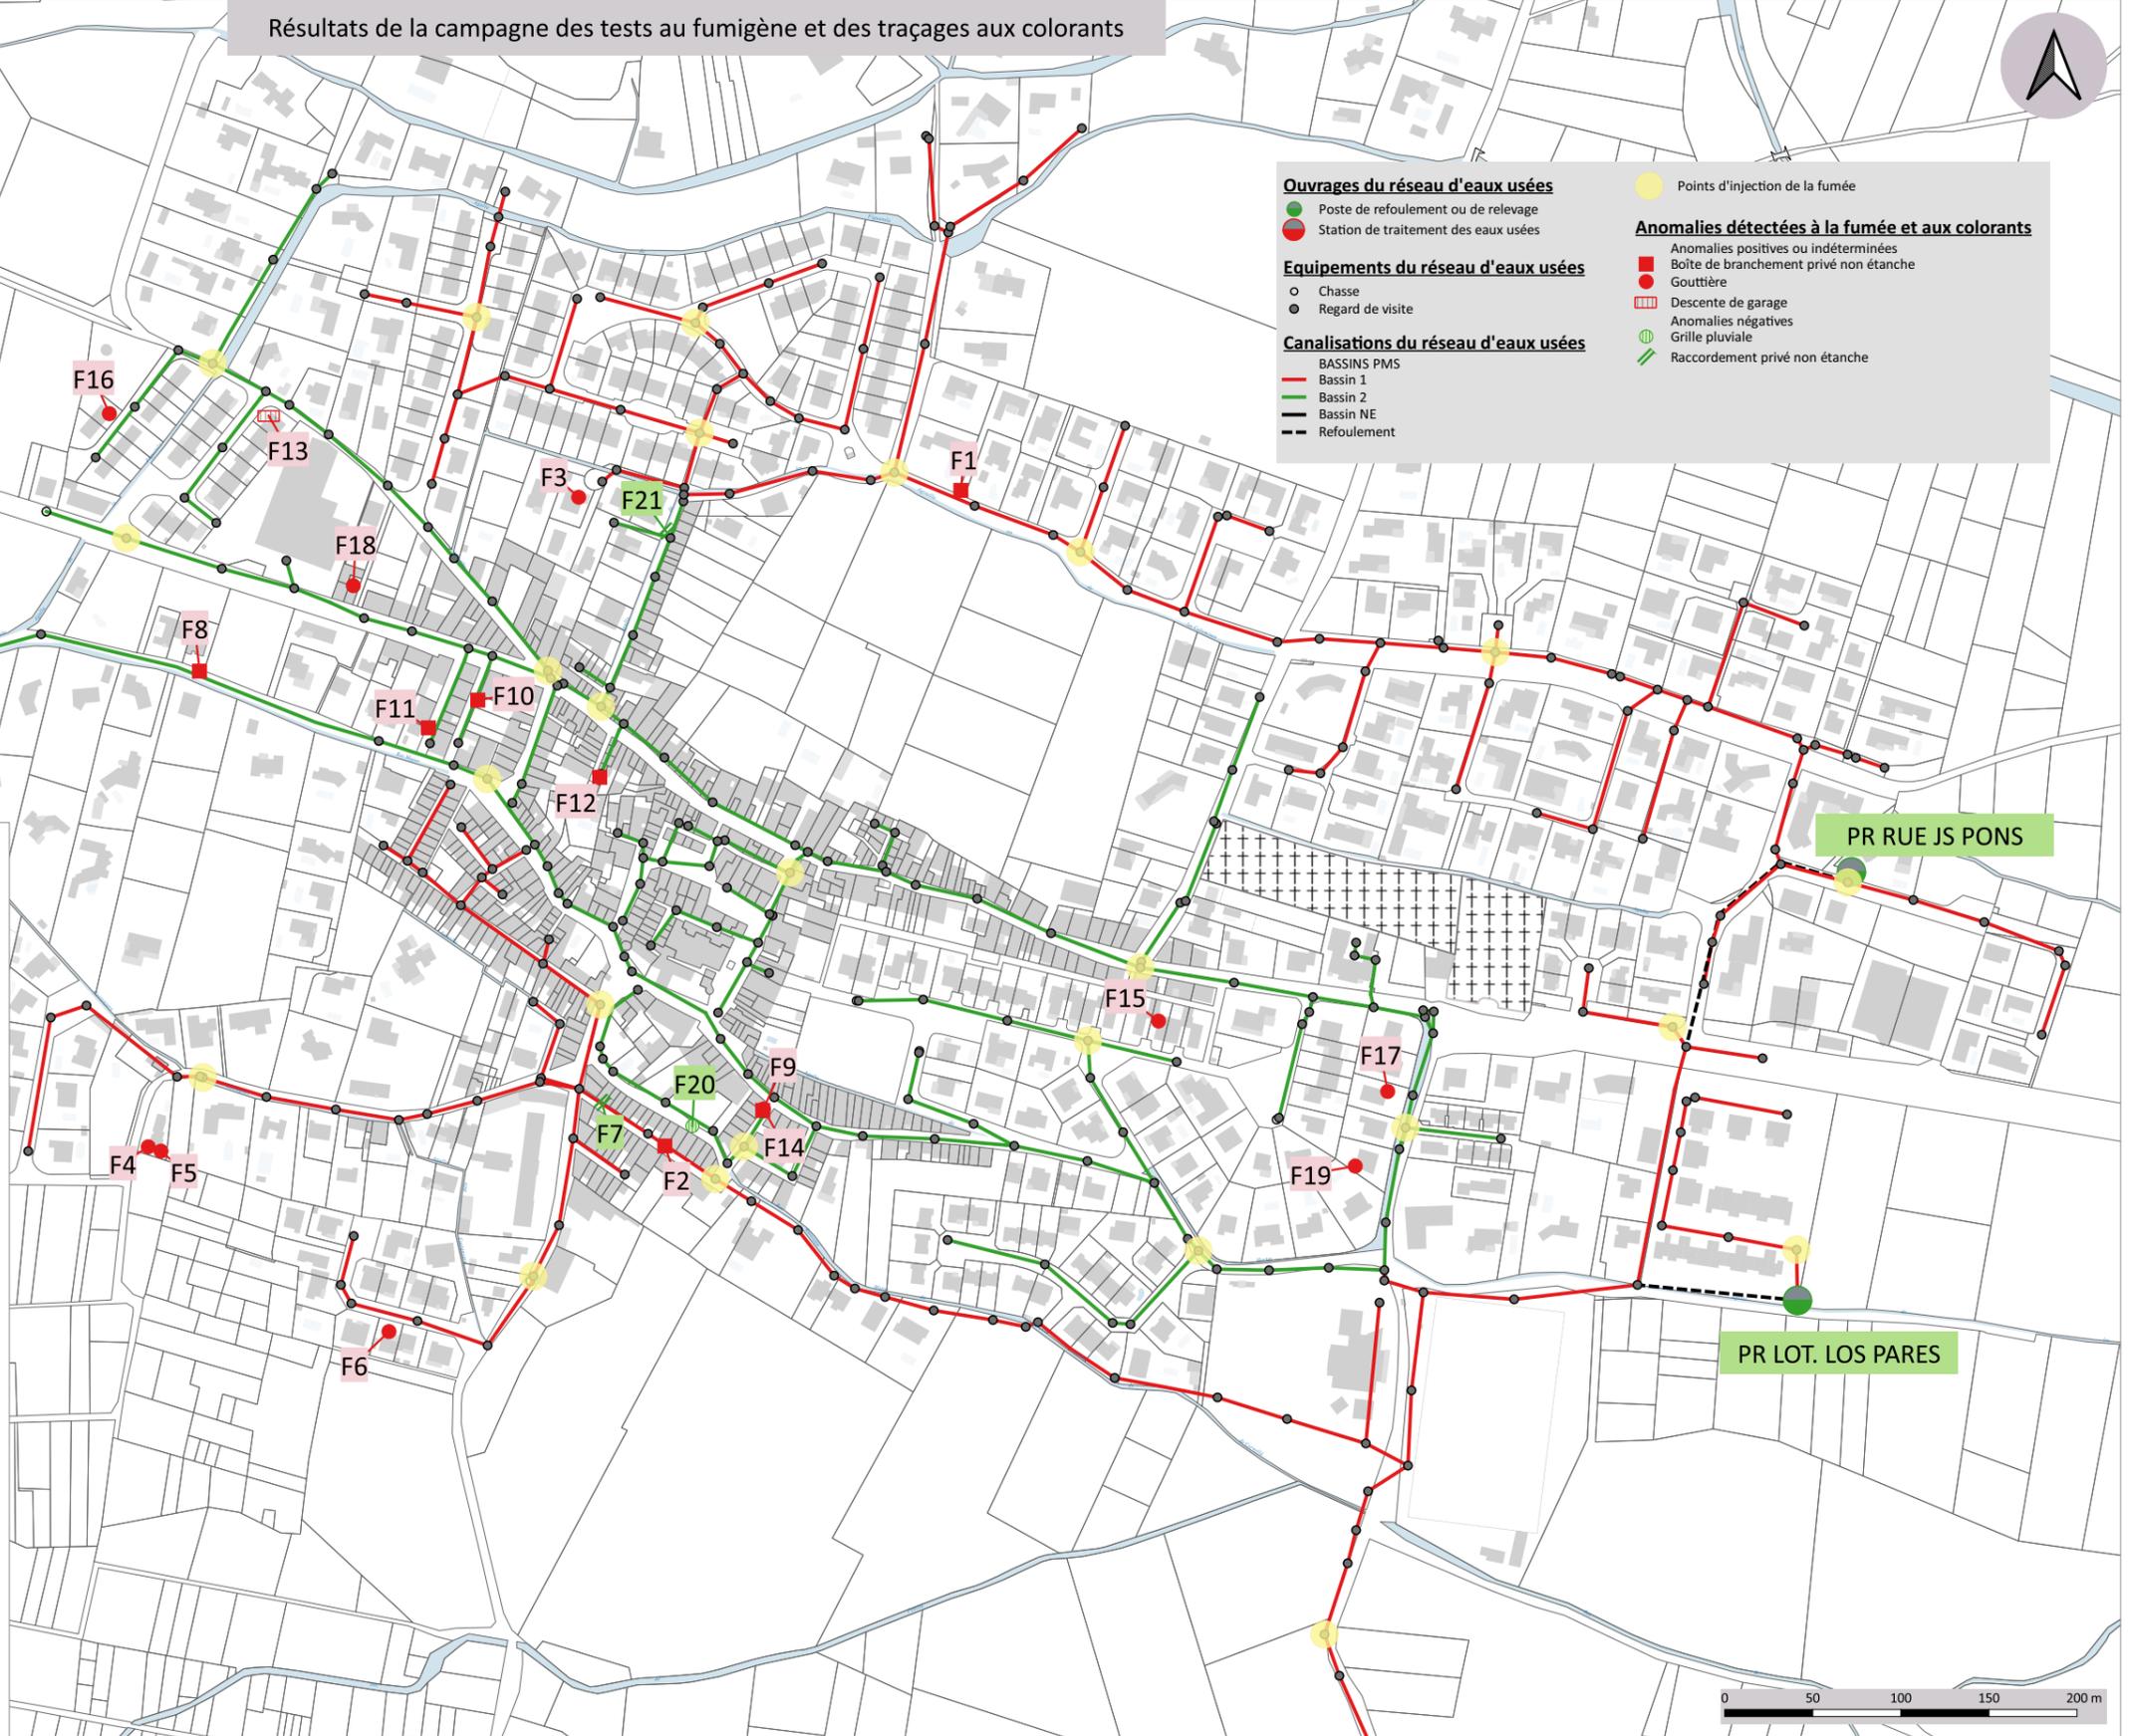
**Anomalies détectées à la fumée et aux colorants**

- Anomalies positives ou indéterminées
- Boîte de branchement privé non étanche
- Gouttière
- Descente de garage
- Anomalies négatives
- Grille pluviale
- Raccordement privé non étanche
