## FICHE CAMPAGNE DE TEST AU FUMIGENE ET TRACAGES AUX COLORANTS

| IDENTIFICATION DE L'ANOMALIE | | F1 |
| Commune | CORNEILLA-LA-RIVIERE | |

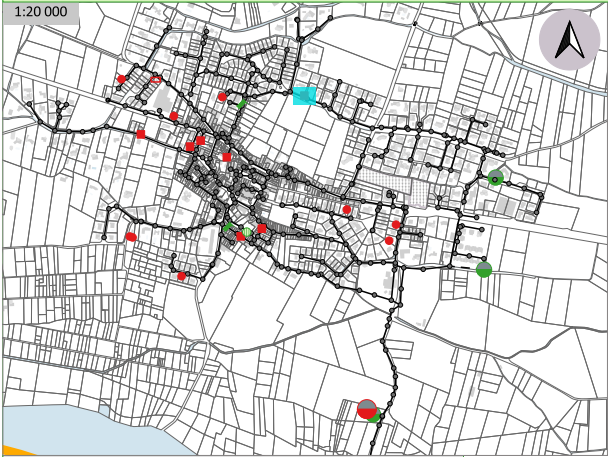
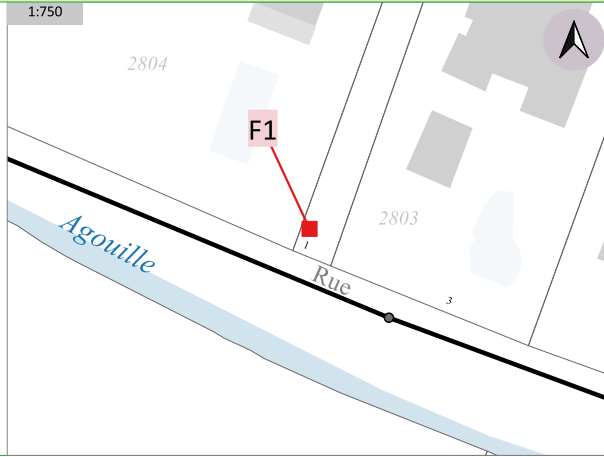
| IDENTIFICATION DE L'ANOMALIE | | F1 |
|---|---|---|
| LOCALISATION DU DESORDRE SUR LA PLANCHE CARTOGRAPHIQUE | | |

| IDENTIFICATION DE L'ANOMALIE | | F1 |
|---|---|---|
| Désordre | Boîte de branchement privé non étanche | |
| Réponse à la fumée | Nette et Rapide | |
| Surface drainée | 50 m <sup>2</sup> | |
| Remarque | Couvercle non étanche | |

| IDENTIFICATION DE L'ANOMALIE | | F1 |
|---|---|---|
| Réhabilitation | Mise en place d'un tampon de boîte de branchement | |
| Coût estimé | 250 €HT | |
| Gain excompté | 0.5 m <sup>3</sup> /10 mm de pluie | |

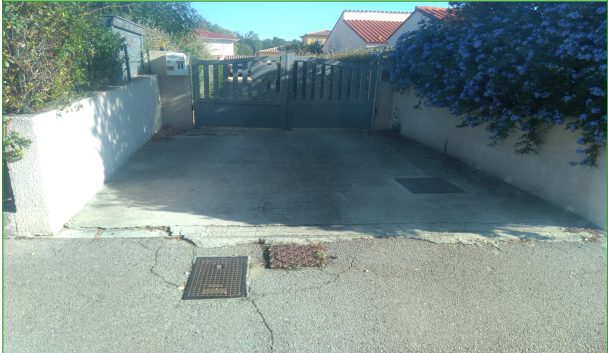
| IDENTIFICATION DE L'ANOMALIE | | F1 |
|---|---|---|
| Photographie générale | | Photographie de l'anomalie |

| IDENTIFICATION DE L'ANOMALIE | | F1 |
|---|---|---|
| Localisation | Maison N°1 | |
