## FICHE CAMPAGNE DE TEST AU FUMIGENE ET TRACAGES AUX COLORANTS

IDENTIFICATION DE L'ANOMALIE		F3
Commune	CORNEILLA-LA-RIVIERE	
Date	2023-10-06

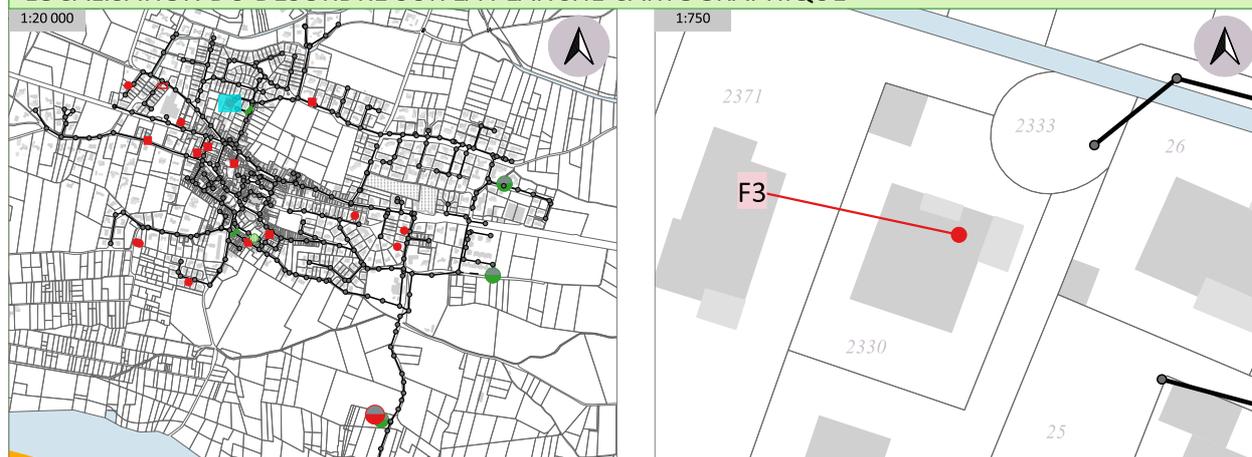
### LOCALISATION DU DESORDRE SUR LA PLANCHE CARTOGRAPHIQUE

Bassin	Bassin 1
Voie	Les Orteils
Localisation	Parcelle N°2330
Domaine	Domaine privé

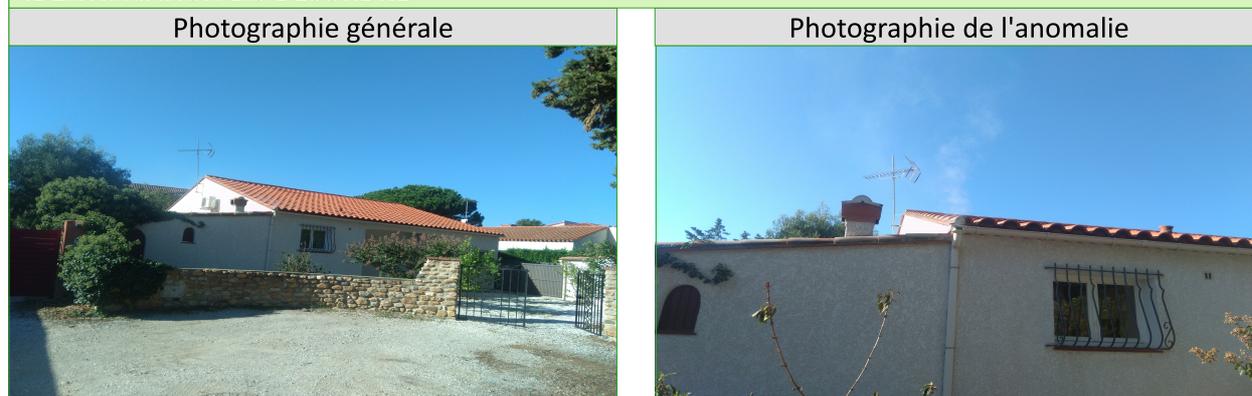
### IDENTIFICATION DU DESORDRE

Désordre	Gouttière
Quantité	1 u
Réponse à la fumée	Nette et Rapide
Réponse au colorant	Non déterminé
Surface drainée	80 m <sup>2</sup>
Remarque

A la charge	du particulier
Réhabilitation	Déconnexion de la gouttière du réseau
Coût estimé	400 €HT
Gain excompté	0.8 m <sup>3</sup> /10 mm de pluie
