## FICHE CAMPAGNE DE TEST AU FUMIGENE ET TRACAGES AUX COLORANTS

| IDENTIFICATION DE L'ANOMALIE | | F4 |
| Commune | CORNEILLA-LA-RIVIERE | |

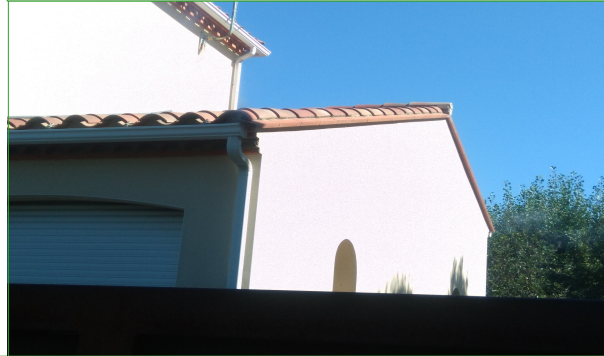
| IDENTIFICATION DE L'ANOMALIE | | F4 |
|---|---|---|
| Photographie générale | | Photographie de l'anomalie |

| IDENTIFICATION DE L'ANOMALIE | | F4 |
|---|---|---|
| Désordre | Gouttière | |
| Quantité | 1 u | |
| Réponse à la fumée | Nette et Rapide | |
| Réponse au colorant | Non déterminé | |
| Surface drainée | 80 m <sup>2</sup> | |

| IDENTIFICATION DE L'ANOMALIE | | F4 |
|---|---|---|
| Réhabilitation | Déconnexion de la gouttière du réseau | |
| Coût estimé | 400 €HT | |
| Gain excompté | 0.8 m <sup>3</sup> /10 mm de pluie | |
