## FICHE CAMPAGNE DE TEST AU FUMIGENE ET TRACAGES AUX COLORANTS

| IDENTIFICATION DE L'ANOMALIE | | <b>F5</b> |
| Commune | CORNEILLA-LA-RIVIERE | |
| Localisation | Maison N°19 | |

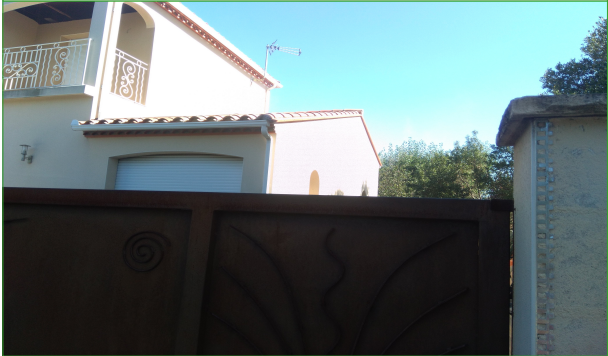
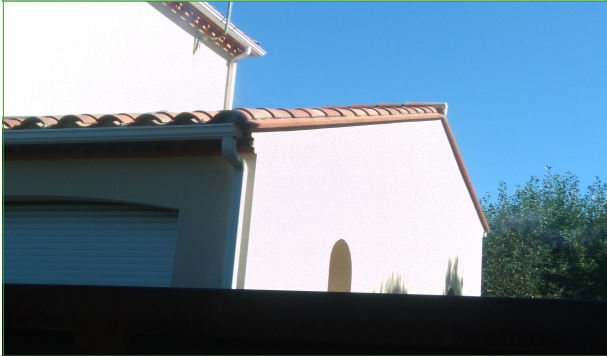
| Photographie générale | | Photographie de l'anomalie |

| Désordre | Gouttière | |
| Quantité | 1 u | |
| Réponse à la fumée | Nette et Rapide | |
| Réponse au colorant | Non déterminé | |
| Surface drainée | 50 m <sup>2</sup> | |

| Réhabilitation | Déconnexion de la gouttière du réseau | |
| Coût estimé | 400 €HT | |
| Gain excompté | 0.5 m <sup>3</sup> /10 mm de pluie | |
