FICHE CAMPAGNE DE TEST AU FUMIGENE ET TRACAGES AUX COLORANTS

IDENTIFICATION DE L'ANOMALIE		F6
Commune	CORNEILLA-LA-RIVIERE	
Date	2023-10-06

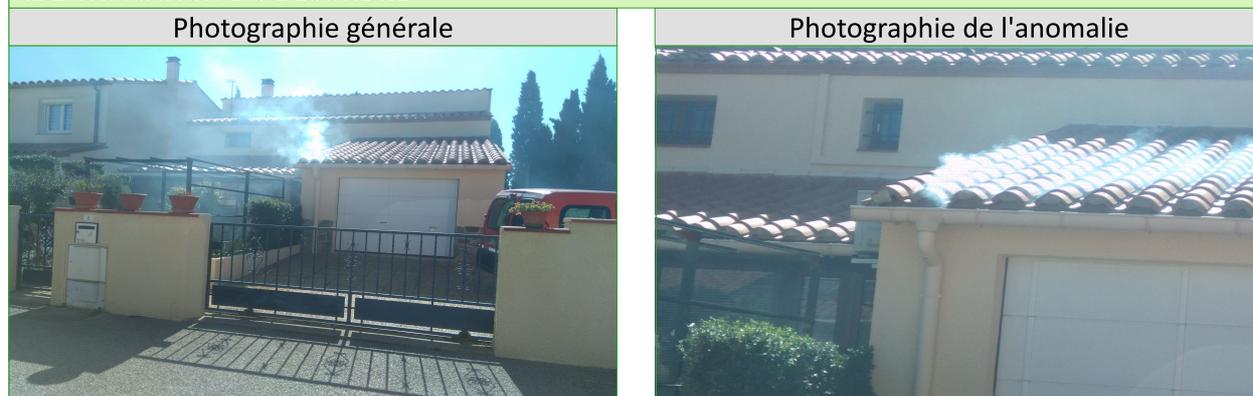
IDENTIFICATION DU DESORDRE

Désordre	Gouttière
Quantité	1 u
Réponse à la fumée	Nette et Rapide
Réponse au colorant	Non déterminé
Surface drainée	80 m ²
Remarque

A la charge	du particulier
Réhabilitation	Déconnexion de la gouttière du réseau
Coût estimé	400 €HT
Gain excompté	0.8 m ³ /10 mm de pluie
