## FICHE CAMPAGNE DE TEST AU FUMIGENE ET TRACAGES AUX COLORANTS

IDENTIFICATION DE L'ANOMALIE		F7
Commune	CORNEILLA-LA-RIVIERE	
Date	2023-10-06	
LOCALISATION DU DESORDRE SUR LA PLANCHE CARTOGRAPHIQUE

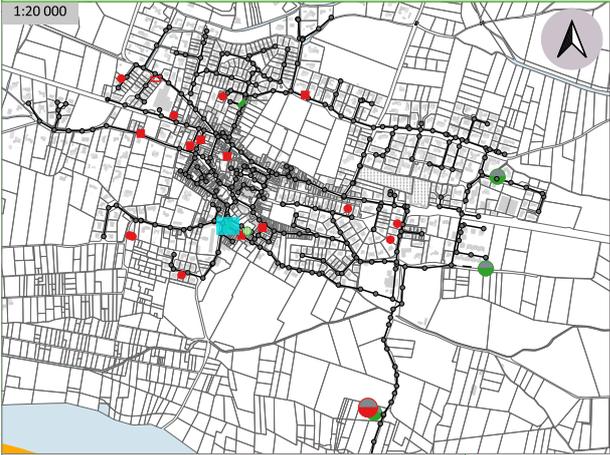
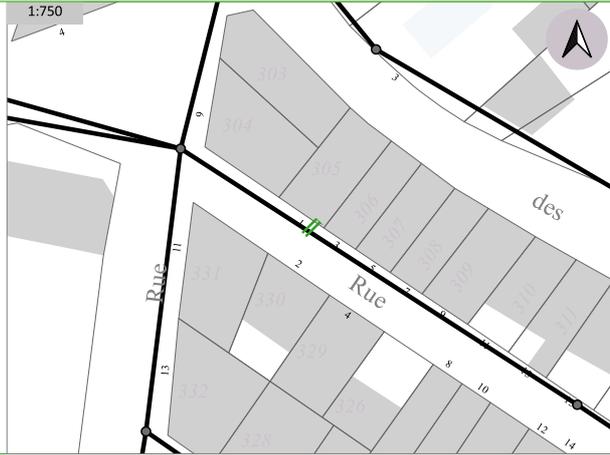
Bassin	Bassin 1	
Voie	Rue Saint-Jean	
Localisation	Maison N°1	
Domaine	Domaine privé	
IDENTIFICATION DU DESORDRE

Désordre	Raccordement privé non étanche	
Quantité	1 u	
Réponse à la fumée	Lente et Diffuse	
Réponse au colorant	Coloration négative	
Surface drainée	0 m <sup>2</sup>	
Remarque		
TRAVAUX PRECONISES POUR LA MISE EN CONFORMITE		
A la charge	du particulier	
Réhabilitation		
Coût estimé	1500 €HT	
Gain excompté	0 m <sup>3</sup> /10 mm de pluie
