FICHE CAMPAGNE DE TEST AU FUMIGENE ET TRACAGES AUX COLORANTS

IDENTIFICATION DE L'ANOMALIE		F8
Commune	CORNEILLA-LA-RIVIERE	
Date	2023-10-06

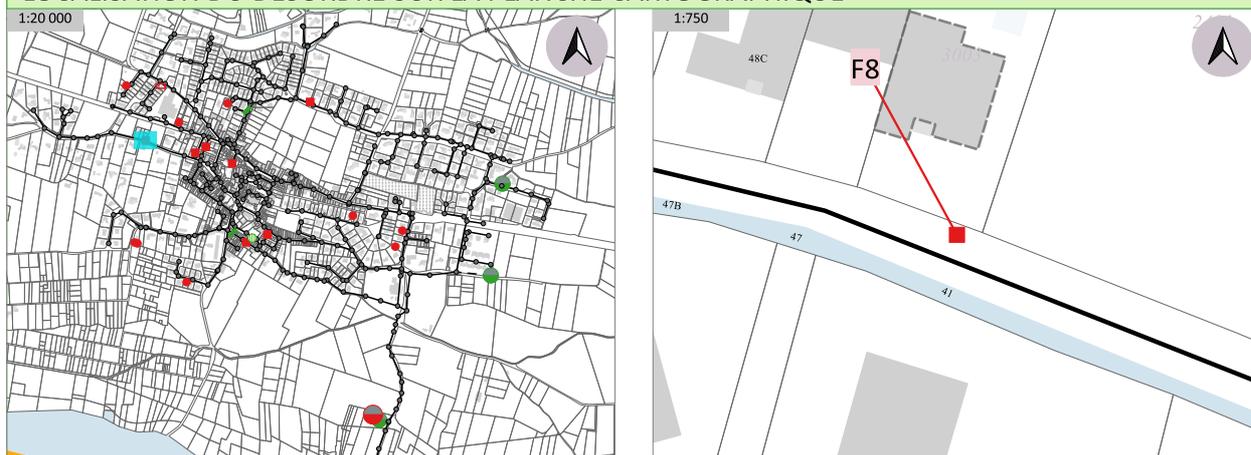
LOCALISATION DU DESORDRE SUR LA PLANCHE CARTOGRAPHIQUE

Bassin	Bassin 2
Voie	Rue du Ruisseau
Localisation	Parcelle N°3003
Domaine	Domaine public

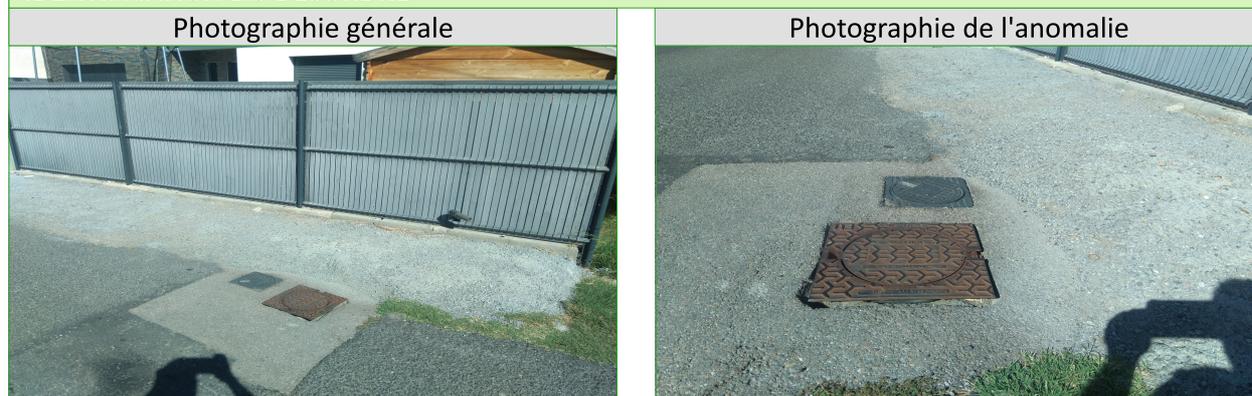
IDENTIFICATION DU DESORDRE

Désordre	Boîte de branchement privé non étanche
Quantité	1 u
Réponse à la fumée	Nette et Rapide
Réponse au colorant	Non déterminé
Surface drainée	5 m ²
Remarque	Couvercle non étanche

A la charge	de la collectivité
Réhabilitation	Mise en place d'un tampon de boîte de branchement
Coût estimé	250 €HT
Gain excompté	0.05 m ³ /10 mm de pluie
