FICHE CAMPAGNE DE TEST AU FUMIGENE ET TRACAGES AUX COLORANTS

IDENTIFICATION DE L'ANOMALIE		F9
Commune	CORNEILLA-LA-RIVIERE	
Date	2023-10-06	
LOCALISATION DU DESORDRE SUR LA PLANCHE CARTOGRAPHIQUE

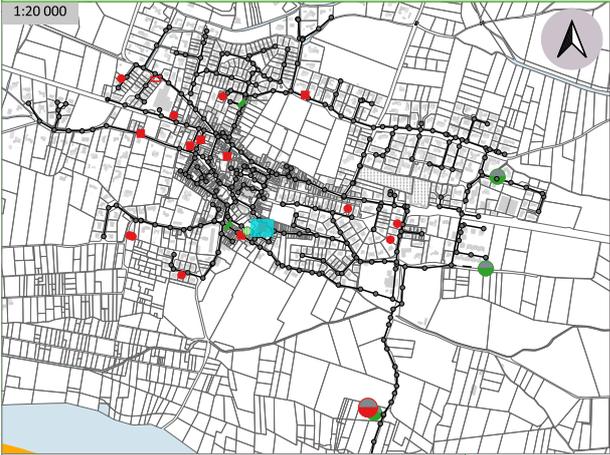
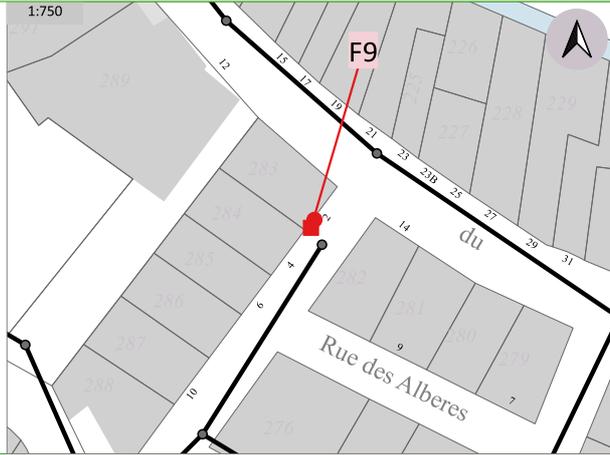
Bassin	Bassin 2	
Voie	Rue des Albères	
Localisation	Maison N°4	
Domaine	Domaine public	
IDENTIFICATION DU DESORDRE		
Photographie générale	Photographie de l'anomalie

Désordre	Boîte de branchement privé non étanche	
Quantité	1 u	
Réponse à la fumée	Nette et Rapide	
Réponse au colorant	Non déterminé	
Surface drainée	20 m ²	
Remarque	Couvercle non étanche	
TRAVAUX PRECONISES POUR LA MISE EN CONFORMITE		
A la charge	de la collectivité	
Réhabilitation	Mise en place d'un tampon de boîte de branchement	
Coût estimé	250 €HT	
Gain excompté	0.2 m ³ /10 mm de pluie
