## FICHE CAMPAGNE DE TEST AU FUMIGENE ET TRACAGES AUX COLORANTS

**F10**

Commune CORNEILLA-LA-RIVIERE

Date 2023-10-06

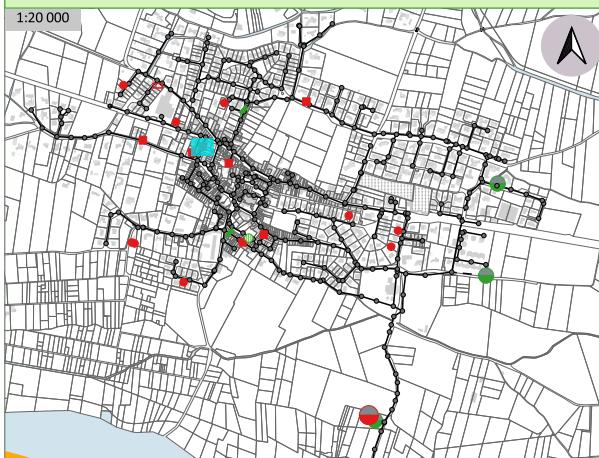
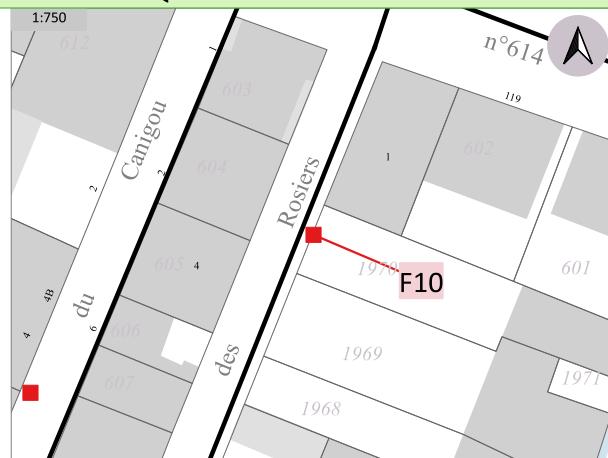
### LOCALISATION DU DESORDRE SUR LA PLANCHE CARTOGRAPHIQUE

Bassin Bassin 2

Voie Rue des Rosiers

Localisation En face Maison N°4

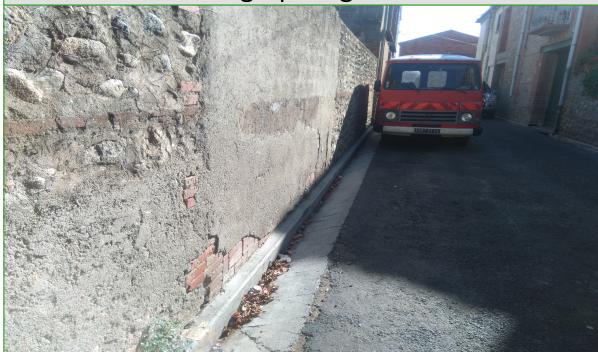
Photographie générale

Désordre Boîte de branchement privé non étanche

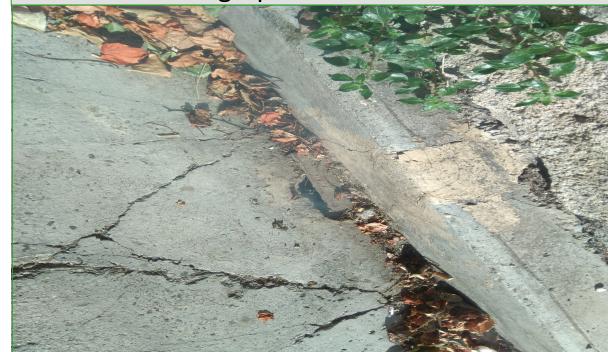
Photographie de l'anomalie

Réponse à la fumée Nette et Rapide

Réponse au colorant Non déterminé

Surface drainée 200 m<sup>2</sup>

Remarque Couvercle non étanche placé dans un caniveau

Réhabilitation Mise en place d'un tampon de boîte de branchement

Coût estimé 250 €HT

Gain excompté 2 m<sup>3</sup>/10 mm de pluie
