FICHE CAMPAGNE DE TEST AU FUMIGENE ET TRACAGES AUX COLORANTS

IDENTIFICATION DE L'ANOMALIE		F11
Commune	CORNEILLA-LA-RIVIERE	
Date	2023-10-06	
LOCALISATION DU DESORDRE SUR LA PLANCHE CARTOGRAPHIQUE

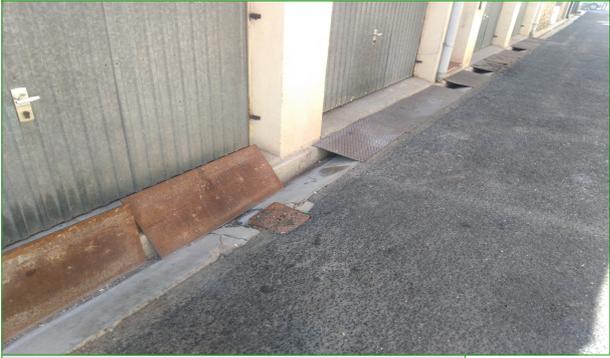
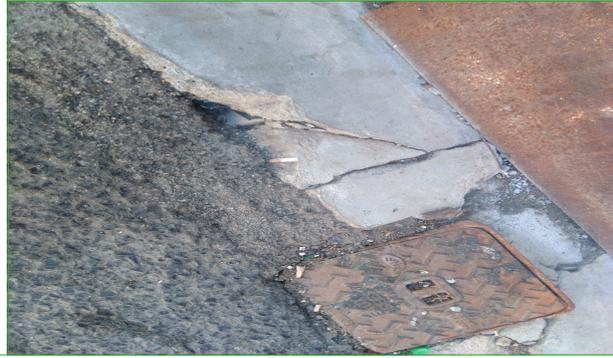
Bassin	Bassin 2	
Voie	Rue du Canigou	
Localisation	Maison N°4	
Domaine	Domaine public	
IDENTIFICATION DU DESORDRE		
Photographie générale	Photographie de l'anomalie

Désordre	Boîte de branchement privé non étanche	
Quantité	1 u	
Réponse à la fumée	Nette et Rapide	
Réponse au colorant	Non déterminé	
Surface drainée	0 m ²	
Remarque	Couvercle non étanche	
TRAVAUX PRECONISES POUR LA MISE EN CONFORMITE		
A la charge	de la collectivité	
Réhabilitation	Mise en place d'un tampon de boîte de branchement	
Coût estimé	250 €HT	
Gain excompté	0 m ³ /10 mm de pluie
