FICHE CAMPAGNE DE TEST AU FUMIGENE ET TRACAGES AUX COLORANTS

F13

Commune CORNEILLA-LA-RIVIERE

Voie Traverse de Força Real

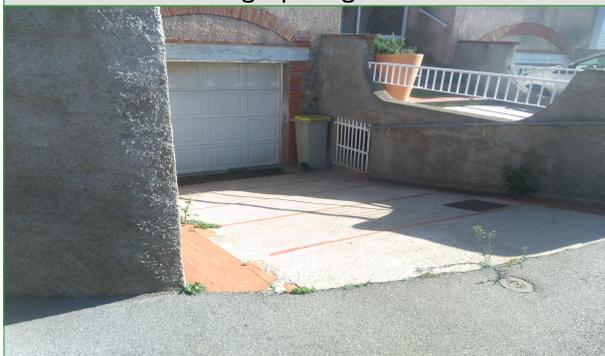
Photographie générale

Localisation Maison N°17

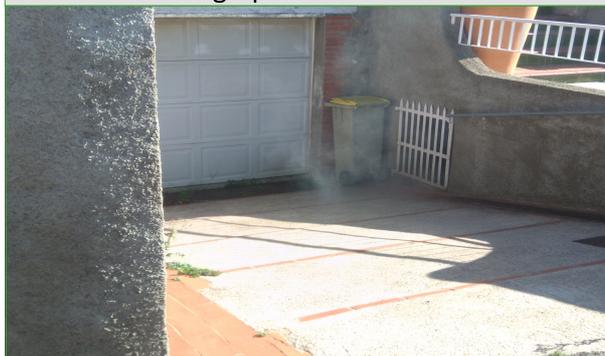
Photographie de l'anomalie

Désordre Descente de garage

Réponse à la fumée Lente et Diffuse

Réponse au colorant Non déterminé

Surface drainée 50 m²

Réhabilitation Déconnexion du siphon de cour

Coût estimé 3000 €HT

Gain excompté 0.5 m³/10 mm de pluie
