FICHE CAMPAGNE DE TEST AU FUMIGENE ET TRACAGES AUX COLORANTS

IDENTIFICATION DE L'ANOMALIE		F16
Commune	CORNEILLA-LA-RIVIERE	
Date	2023-10-06

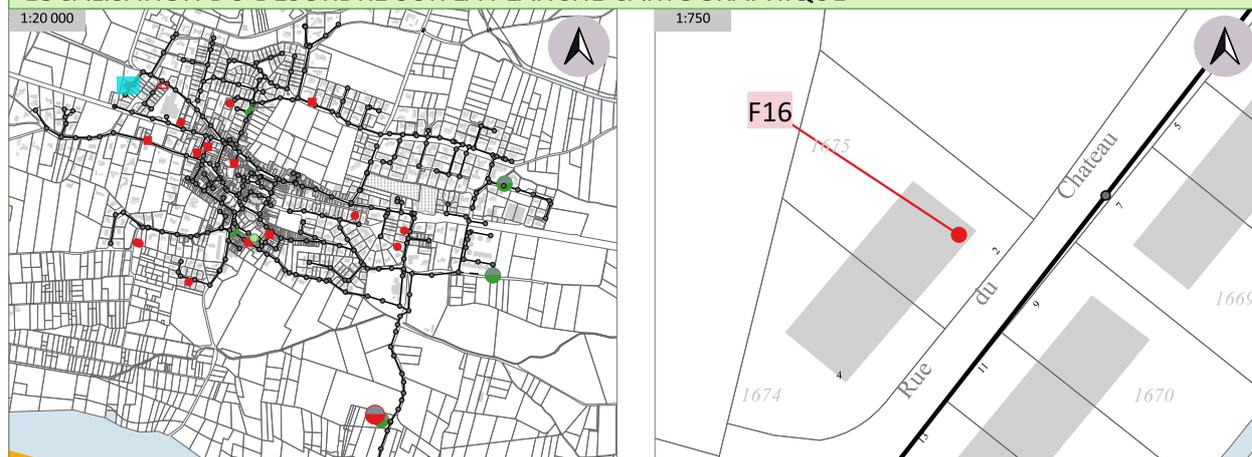
LOCALISATION DU DESORDRE SUR LA PLANCHE CARTOGRAPHIQUE

Bassin	Bassin 2
Voie	Rue du Château d'Eau
Localisation	Maison N°2
Domaine	Domaine privé

Désordre	Gouttière
Quantité	1 u
Réponse à la fumée	Nette et Rapide
Réponse au colorant	Non déterminé
Surface drainée	80 m ²
Remarque

A la charge	du particulier
Réhabilitation	Déconnexion de la gouttière du réseau
Coût estimé	400 €HT
Gain excompté	0.8 m ³ /10 mm de pluie

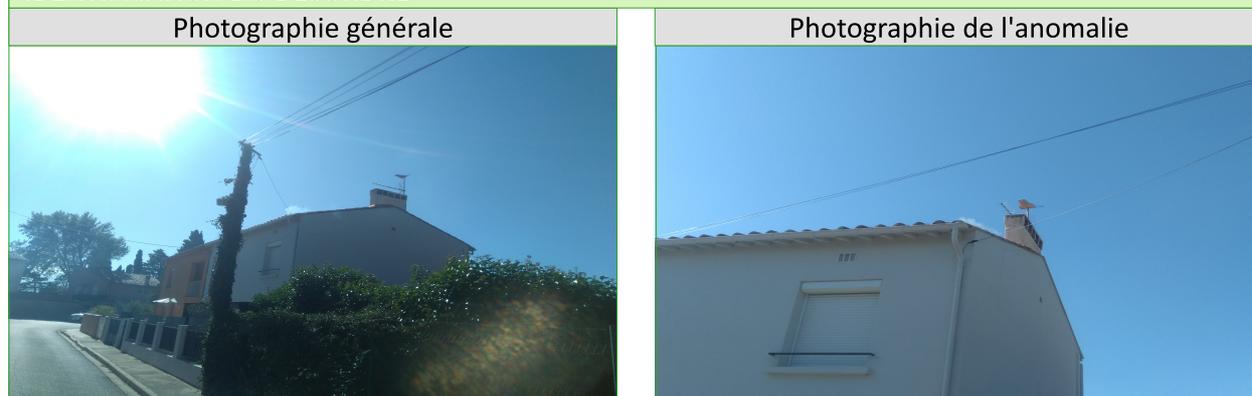
IDENTIFICATION DU DESORDRE
