FICHE CAMPAGNE DE TEST AU FUMIGENE ET TRACAGES AUX COLORANTS

IDENTIFICATION DE L'ANOMALIE	F17
Commune	CORNEILLA-LA-RIVIERE
Date	2023-10-12

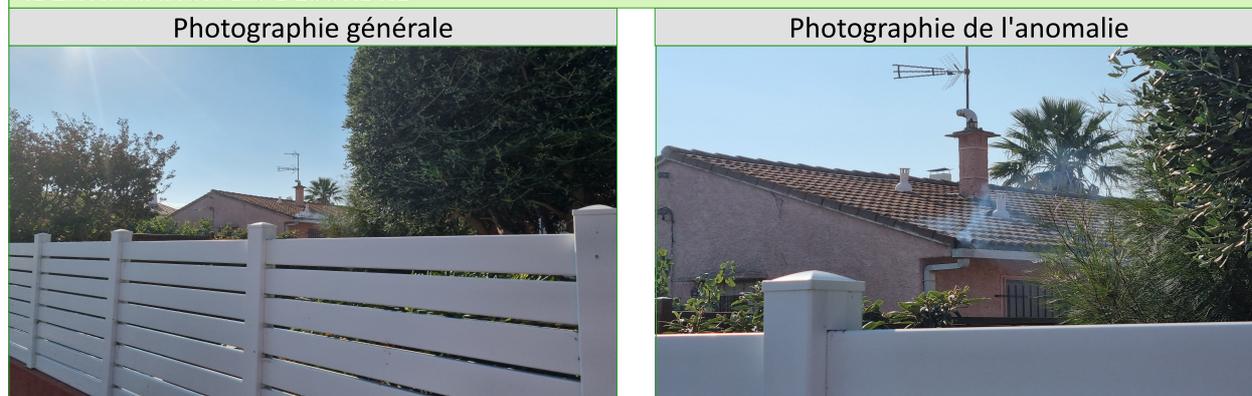
IDENTIFICATION DU DESORDRE

Désordre	Gouttière
Quantité	1 u
Réponse à la fumée	Nette et Rapide
Réponse au colorant	Non déterminé
Surface drainée	50 m ²
Remarque

A la charge	du particulier
Réhabilitation	Déconnexion de la gouttière du réseau
Coût estimé	400 €HT
Gain excompté	0.5 m ³ /10 mm de pluie
