FICHE CAMPAGNE DE TEST AU FUMIGENE ET TRACAGES AUX COLORANTS

IDENTIFICATION DE L'ANOMALIE		F18
Commune	CORNEILLA-LA-RIVIERE	
Date	2023-10-12

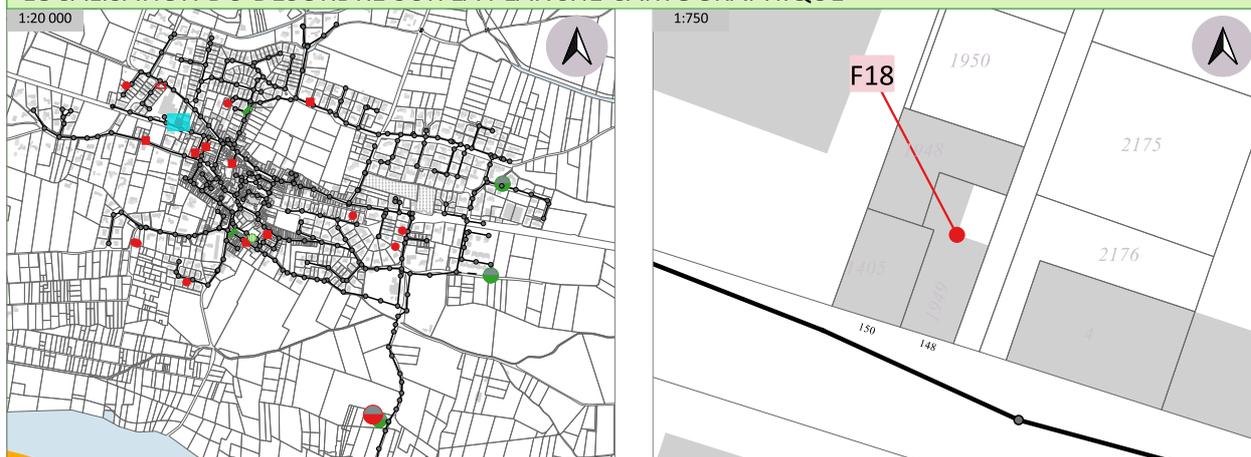
LOCALISATION DU DESORDRE SUR LA PLANCHE CARTOGRAPHIQUE

Bassin	Bassin 2
Voie	RD N°614
Localisation	Maison N°148
Domaine	Domaine privé

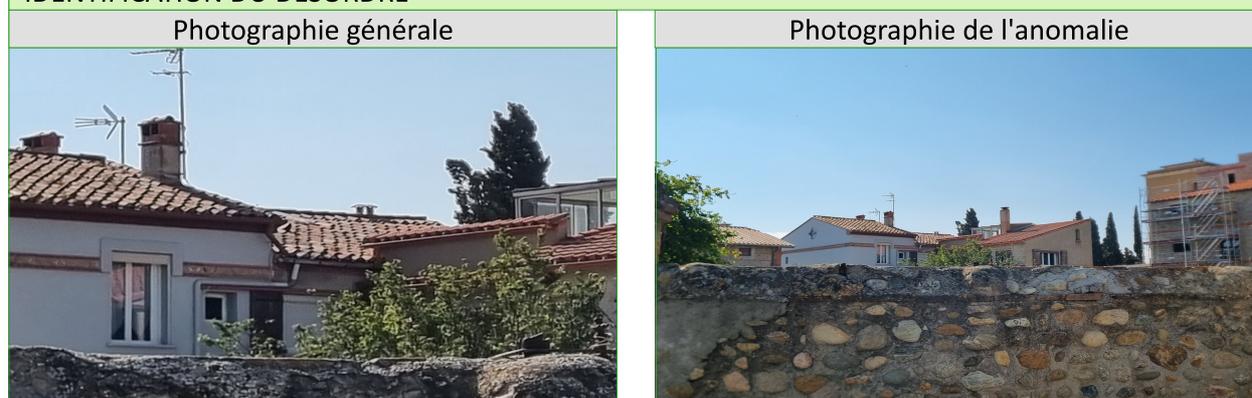
IDENTIFICATION DU DESORDRE

Désordre	Gouttière
Quantité	1 u
Réponse à la fumée	Nette et Rapide
Réponse au colorant	Non déterminé
Surface drainée	25 m ²
Remarque

A la charge	du particulier
Réhabilitation	Déconnexion de la gouttière du réseau
Coût estimé	400 €HT
Gain excompté	0.25 m ³ /10 mm de pluie
