FICHE CAMPAGNE DE TEST AU FUMIGENE ET TRACAGES AUX COLORANTS

IDENTIFICATION DE L'ANOMALIE		F19
Commune	CORNEILLA-LA-RIVIERE	
Date	2023-10-12	
LOCALISATION DU DESORDRE SUR LA PLANCHE CARTOGRAPHIQUE

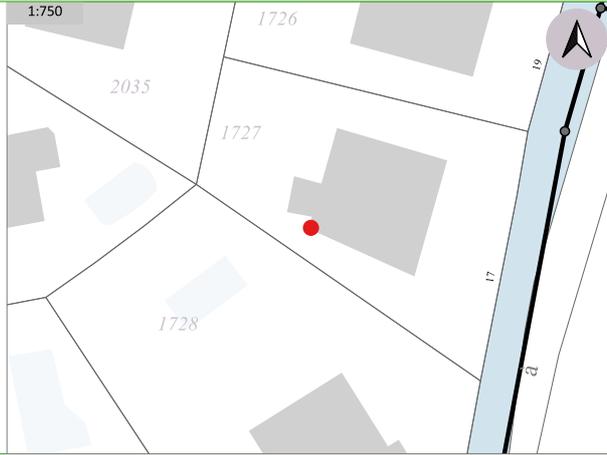
Bassin	Bassin 2	
Voie	Rue du Stade	
Localisation	Maison N°17	
Domaine	Domaine privé	
IDENTIFICATION DU DESORDRE		
Photographie générale	Photographie de l'anomalie

Désordre	Gouttière	
Quantité	1 u	
Réponse à la fumée	Nette et Rapide	
Réponse au colorant	Non déterminé	
Surface drainée	50 m ²	
Remarque		
TRAVAUX PRECONISES POUR LA MISE EN CONFORMITE		
A la charge	du particulier	
Réhabilitation	Déconnexion de la gouttière du réseau	
Coût estimé	400 €HT	
Gain excompté	0.5 m ³ /10 mm de pluie
