## FICHE CAMPAGNE DE TEST AU FUMIGENE ET TRACAGES AUX COLORANTS

| IDENTIFICATION DE L'ANOMALIE | | F21 |
| Commune | CORNEILLA-LA-RIVIERE | |

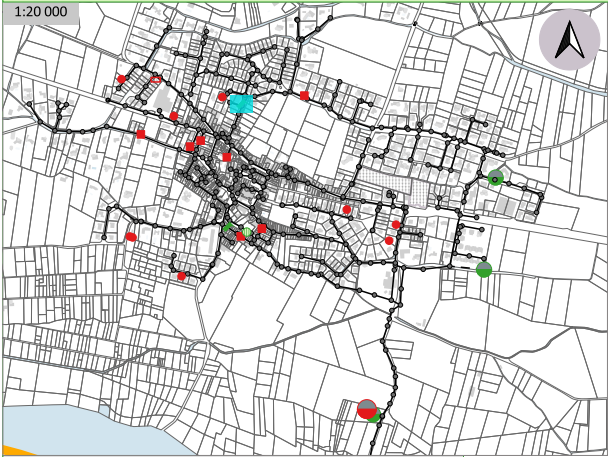
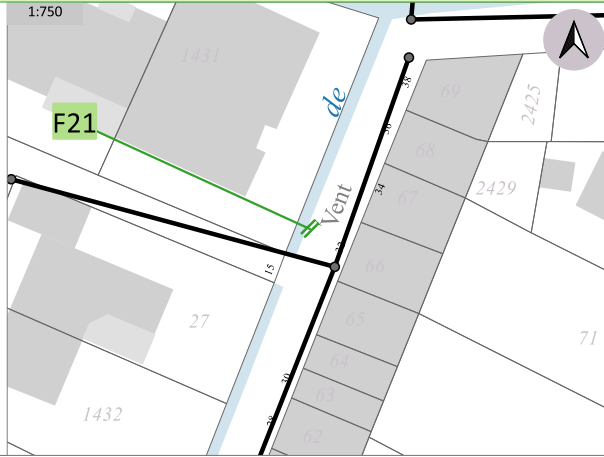
| IDENTIFICATION DE L'ANOMALIE | | F21 |
|---|---|---|
| LOCALISATION DU DESORDRE SUR LA PLANCHE CARTOGRAPHIQUE | | |

| IDENTIFICATION DE L'ANOMALIE | | F21 |
|---|---|---|
| Désordre | Raccordement privé non étanche | |
| Réponse à la fumée | Lente et Diffuse | |
| Réponse au colorant | Coloration négative | |

| IDENTIFICATION DE L'ANOMALIE | | F21 |
|---|---|---|
| TRAVAUX PRECONISES POUR LA MISE EN CONFORMITE | | |
| A la charge | du particulier | |
| Réhabilitation | | |

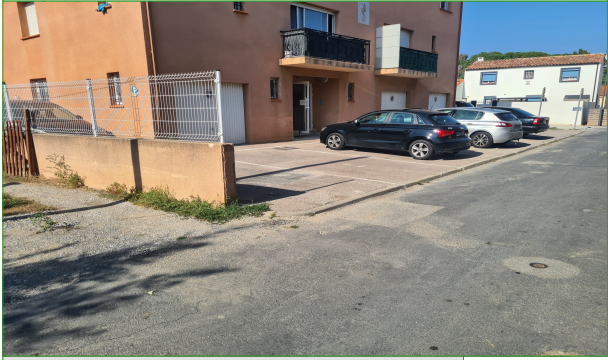
| IDENTIFICATION DE L'ANOMALIE | | F21 |
|---|---|---|
| Photographie générale | | Photographie de l'anomalie |

| IDENTIFICATION DE L'ANOMALIE | | F21 |
|---|---|---|
| Localisation | Batiment N°17 | |
