SCHEMA DIRECTEUR D'ASSAINISSEMENT	FICHE ACTION REGARD DE VISITE	3
		PRIORITE	P1

Commune	CORNEILLA-LA-RIVIERE	Maître d'ouvrage	CORNEILLA-LA-RIVIERE
Opération	Réhabilitation du regard de visite	Cause de l'opération	Elimination d'eaux claires parasites

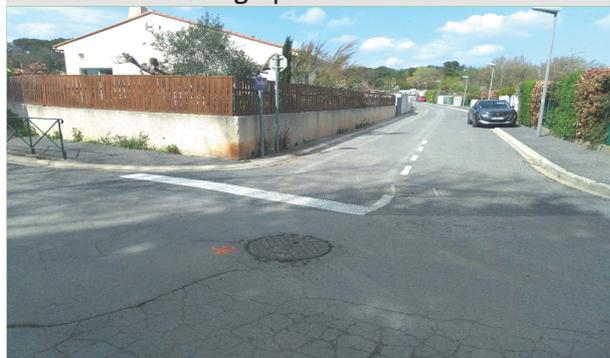
Photographie extérieure

Forme tampon	Circulaire
Forme cheminée	Circulaire
Dimension cheminée	Ø800
Matériau cheminée	Matériau à base de béton
Profondeur	177

Structure	Défaut d'étanchéité
Écoulement	Dépôts / Stagnation
Volume	Infiltration d'ECPP
Etat général	Mauvais
Cause non conforme	ECP

Nature des travaux	Projection de résine ou de béton spécifique	Estimation du coût
Gains attendus	Elimination de 43.2 m ³ /j	20.8 €HT/m ³ /j
Inconvénients	Surprofondeur (>1,5 m)	
Remarque		900 €HT/u
