SCHEMA DIRECTEUR D'ASSAINISSEMENT	FICHE ACTION REGARD DE VISITE	17
		PRIORITE	P1

Commune	CORNEILLA-LA-RIVIERE	Maître d'ouvrage	CORNEILLA-LA-RIVIERE
Opération	Réhabilitation du regard de visite	Cause de l'opération	Elimination d'eaux claires parasites

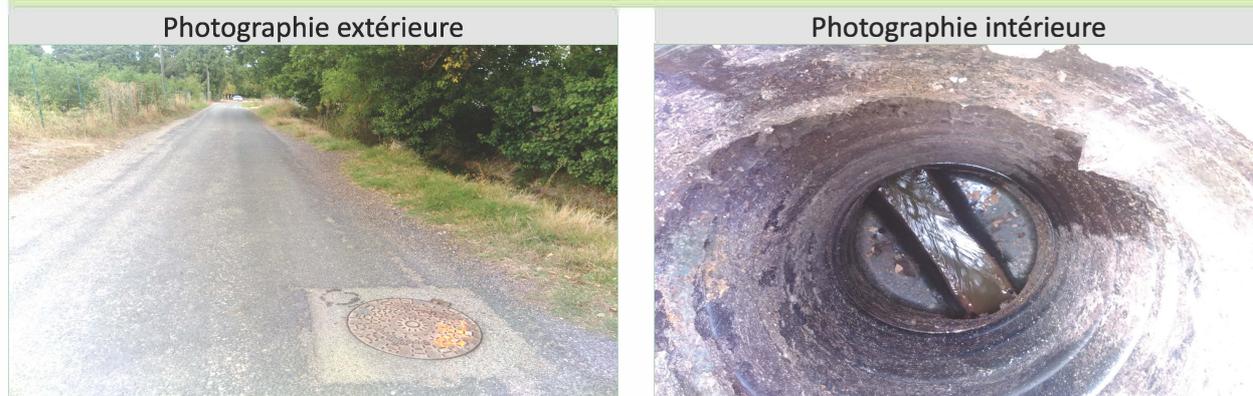
2. IDENTIFICATION DU REGARD DE VISITE

Forme tampon	Circulaire
Forme cheminée	Circulaire
Dimension cheminée	Ø800
Matériau cheminée	Matériau à base de plastique
Profondeur	220

Structure	Défaut d'étanchéité
Écoulement	
Volume	Traces d'ECPP
État général	Mauvais
Cause non conforme	ECP

Nature des travaux	Réfection de l'étanchéité de la cheminée	Estimation du coût
Gains attendus	Elimination de 0.86 m³/j	465.1 €HT/m³/j
Inconvénients	Surprofondeur (>1,5 m)	
Remarque		400 €HT/u
