<b>SCHEMA DIRECTEUR D'ASSAINISSEMENT</b>	<b>FICHE ACTION REGARD DE VISITE</b>	<b>18</b>
		<b>PRIORITE</b>	<b>P1</b>

Commune	<b>CORNEILLA-LA-RIVIERE</b>	Maître d'ouvrage	CORNEILLA-LA-RIVIERE
Opération	<b>Réhabilitation du regard de visite</b>	Cause de l'opération	<b>Elimination d'eaux claires parasites</b>

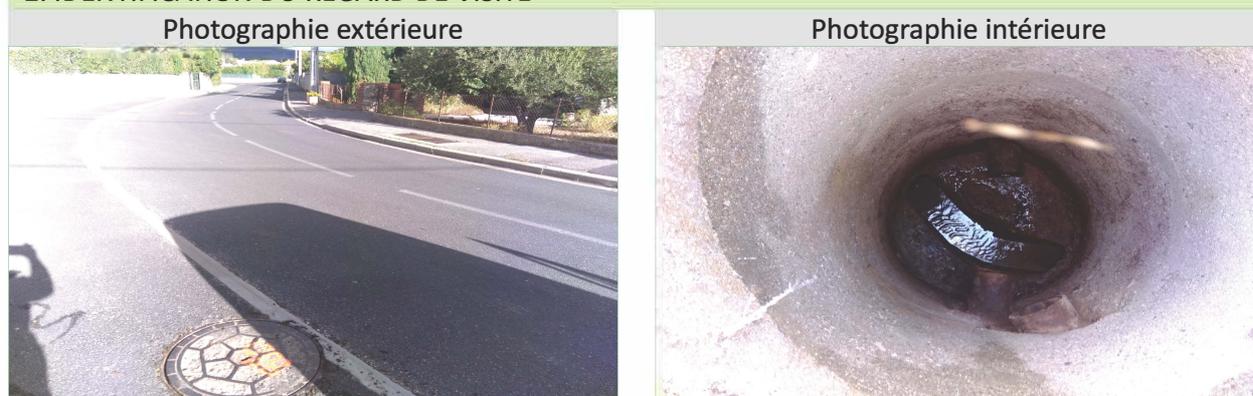
### 2. IDENTIFICATION DU REGARD DE VISITE

Forme tampon	Circulaire
Forme cheminée	Circulaire
Dimension cheminée	Ø800
Matériau cheminée	Matériau à base de béton
Profondeur	228

Structure	Raccordements Défectueux
Ecoulement	
Volume	Apport d'ECPP
Etat général	Mauvais
Cause non conforme	ECP

Nature des travaux	<b>Réfection du branchement particulier</b>	Estimation du coût
Gains attendus	Elimination de 4.32 m <sup>3</sup> /j	347.2 €HT/m <sup>3</sup> /j
Inconvénients	Surprofondeur (>1,5 m)	
Remarque		<b>1500 €HT/u</b>
