SCHEMA DIRECTEUR D'ASSAINISSEMENT	FICHE ACTION REGARD DE VISITE	14
	PRIORITE	P1

Commune	**CORNEILLA-LA-RIVIERE**	Maître d'ouvrage	CORNEILLA-LA-RIVIERE
Opération	**Réhabilitation du regard de visite**	Cause de l'opération	**Elimination d'eaux claires parasites**

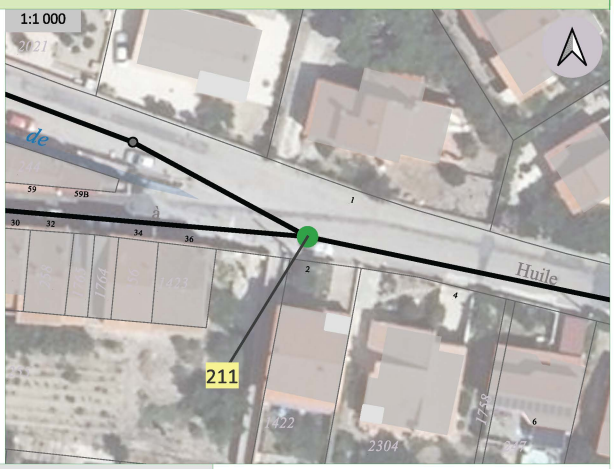
Photographie intérieure

Structure	Fissures / Défaut d'étanchéité / Abrasion
Ecoulement	
Volume	Apport d'ECPP
Etat général	Mauvais
Cause non conforme	ECP

Nature des travaux	**Réfection du branchement particulier**	Estimation du coût
Gains attendus	Elimination de 4.32 m³/j	347.2 €HT/m³/j
Inconvénients	Surprofondeur (>1,5 m)	
Remarque		1500 €HT/u
