# ACTUALISATION DU SCHÉMA DIRECTEUR DU SYSTÈME D'ASSAINISSEMENT COLLECTIF

COMMUNE DE CORNEILLA-LA-RIVIÈRE (66)

## RAPPORT PHASE 1 :

RECUEIL DE DONNÉES ET ÉTAT DES LIEUX

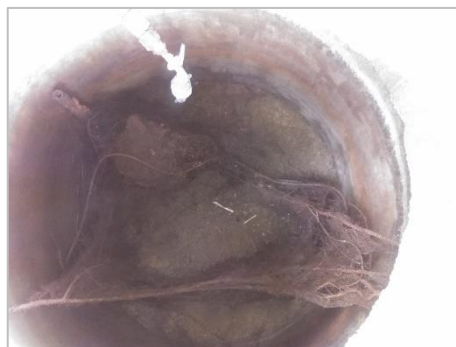
**Chasse n°187 (Route Nationale) : hors service**

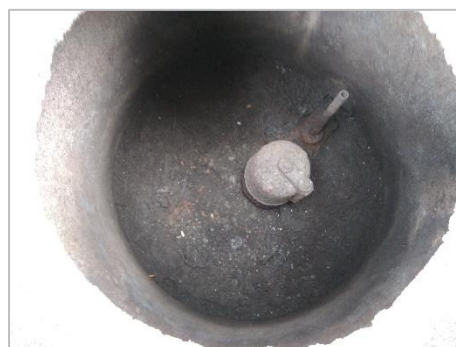
**Chasse n°203 (Rue des Ecoles) : hors service (absence de robinet)**

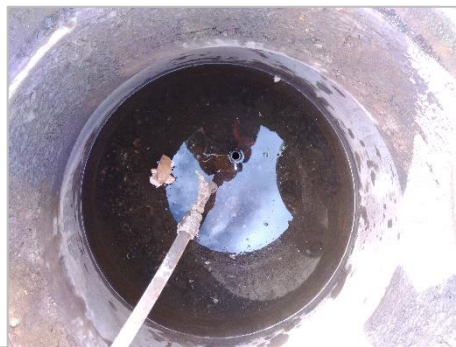
**Chasse n°261 (Parking La Clave Verte) : arrêtée**

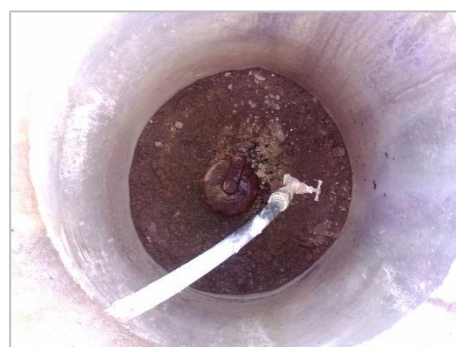
**Chasse n°268 (Parking La Clave Verte) : hors service**

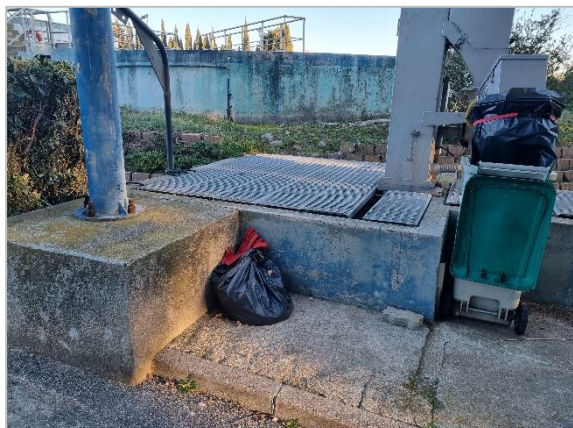
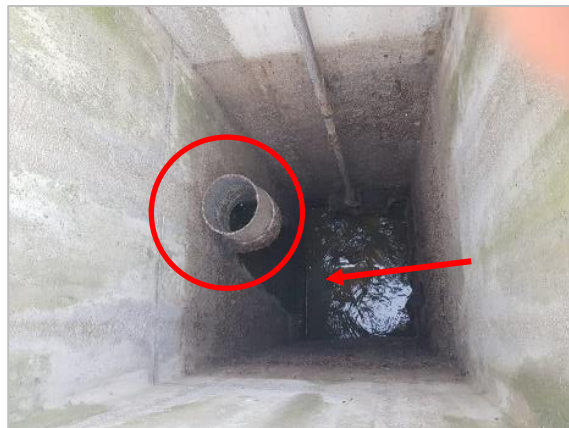
***Photographie 2 : Planche photographique représentant le trop-plein de la station d'épuration***

**Trop Plein** : en amont du dégrilleur du poste de relevage

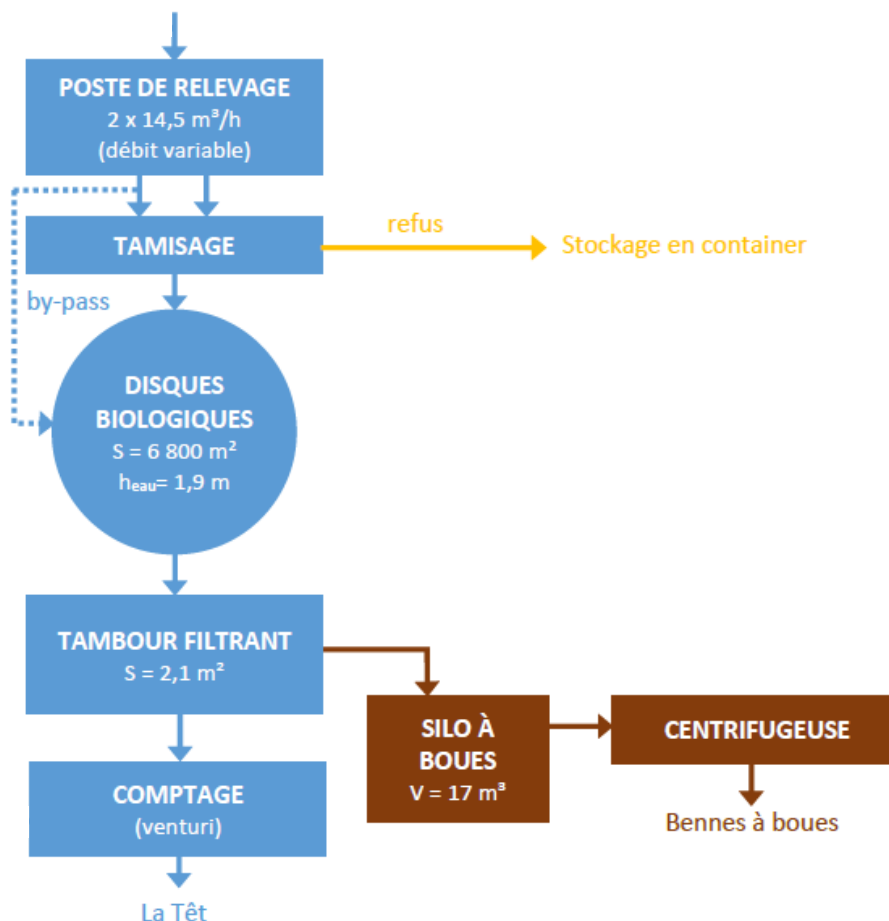
*Figure 7 : Synoptique de la station d'épuration*

A la suite des bilans annuels d'autosurveillance (12 bilans par an) réalisés en 2022 par le BE PRIGE Ingénierie, il ressort que des **dépassements de la charge hydraulique nominale** sont constatés **et que le niveau de rejet dépasse régulièrement les concentrations maximales de rejet (notamment en MES) bien que le rendement soit conforme.**

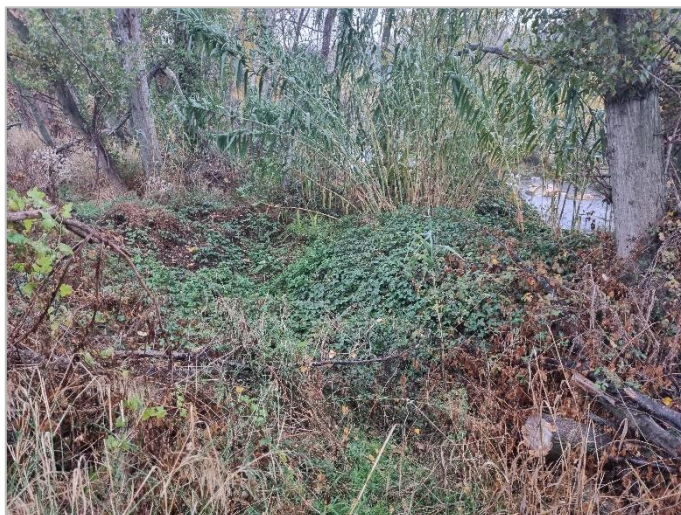
***Photographie 4 : Planche photographique représentant l'exutoire de la station d'épuration***

L'exutoire n'a pu être localisé précisément du fait de la présence d'une forte végétation sur la rive de la Têt. Il serait souhaitable d'en réaliser l'entretien afin de pouvoir vérifier l'état précis de la conduite de sortie et de vérifier de la présence d'un clapet anti-retour qui permettrait de bloquer des entrées d'eaux douces de rivière en cas de forte crue lors de fortes intempéries.

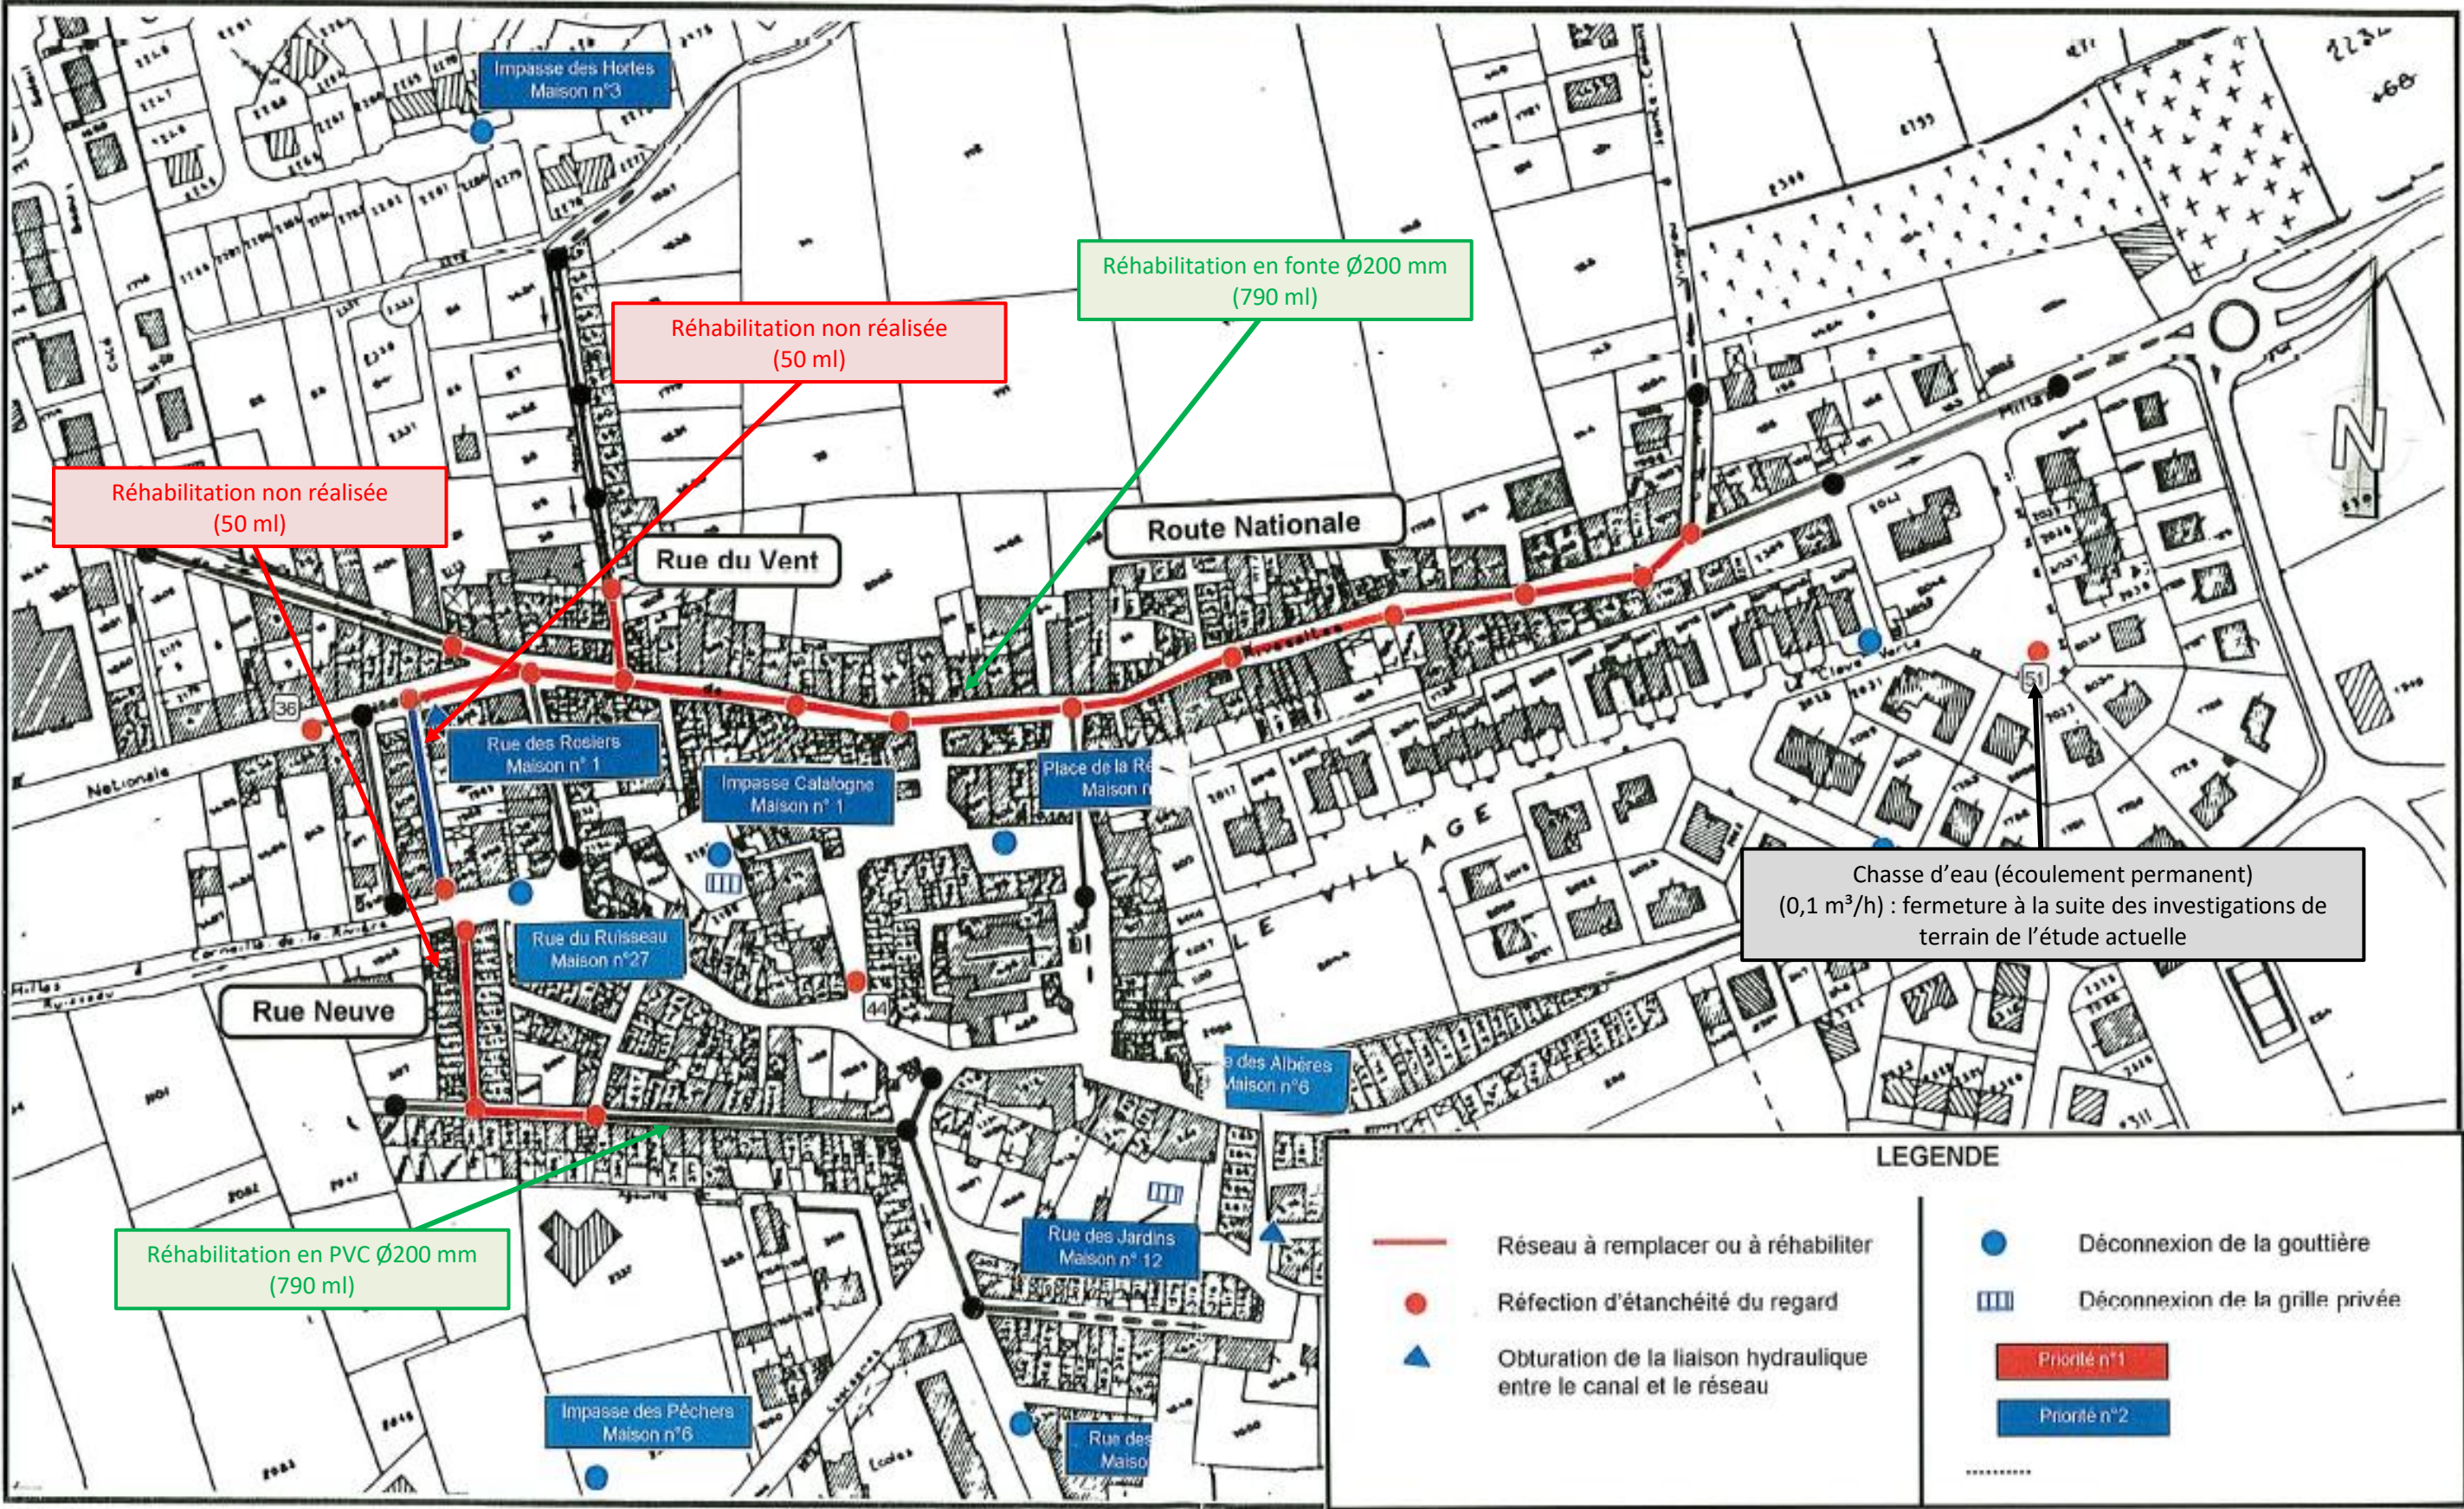
## LOCALISATION DES RESEAUX A REHABILITER

- des **programmes de travaux** issus des anciennes études (1997 et 2009) ont été menés sur le réseau d'eaux usées : réhabilitation des tronçons
  - sur le Chemin d'Estagel : 50 ml de linéaire qui a permis de supprimer 17,3 m<sup>3</sup>/ d'infiltration d'ECPP<sup>1</sup> (réhabilitation en Ø200 mm fonte)

- sur la Route Nationale : 740 ml de linéaire qui a permis de supprimer 17,3 m<sup>3</sup>/ d'infiltration d'ECPP (réhabilitation en Ø200 mm fonte) et de racines

| Priorité 1 | Priorité 2 | Priorité 3 | |
|---|---|---|---|
| | | | Réfection ponctuelle du désordre par trépage |
| | | | Réfection ponctuelle du désordre par chemisage et/ou pose d'un manchon |

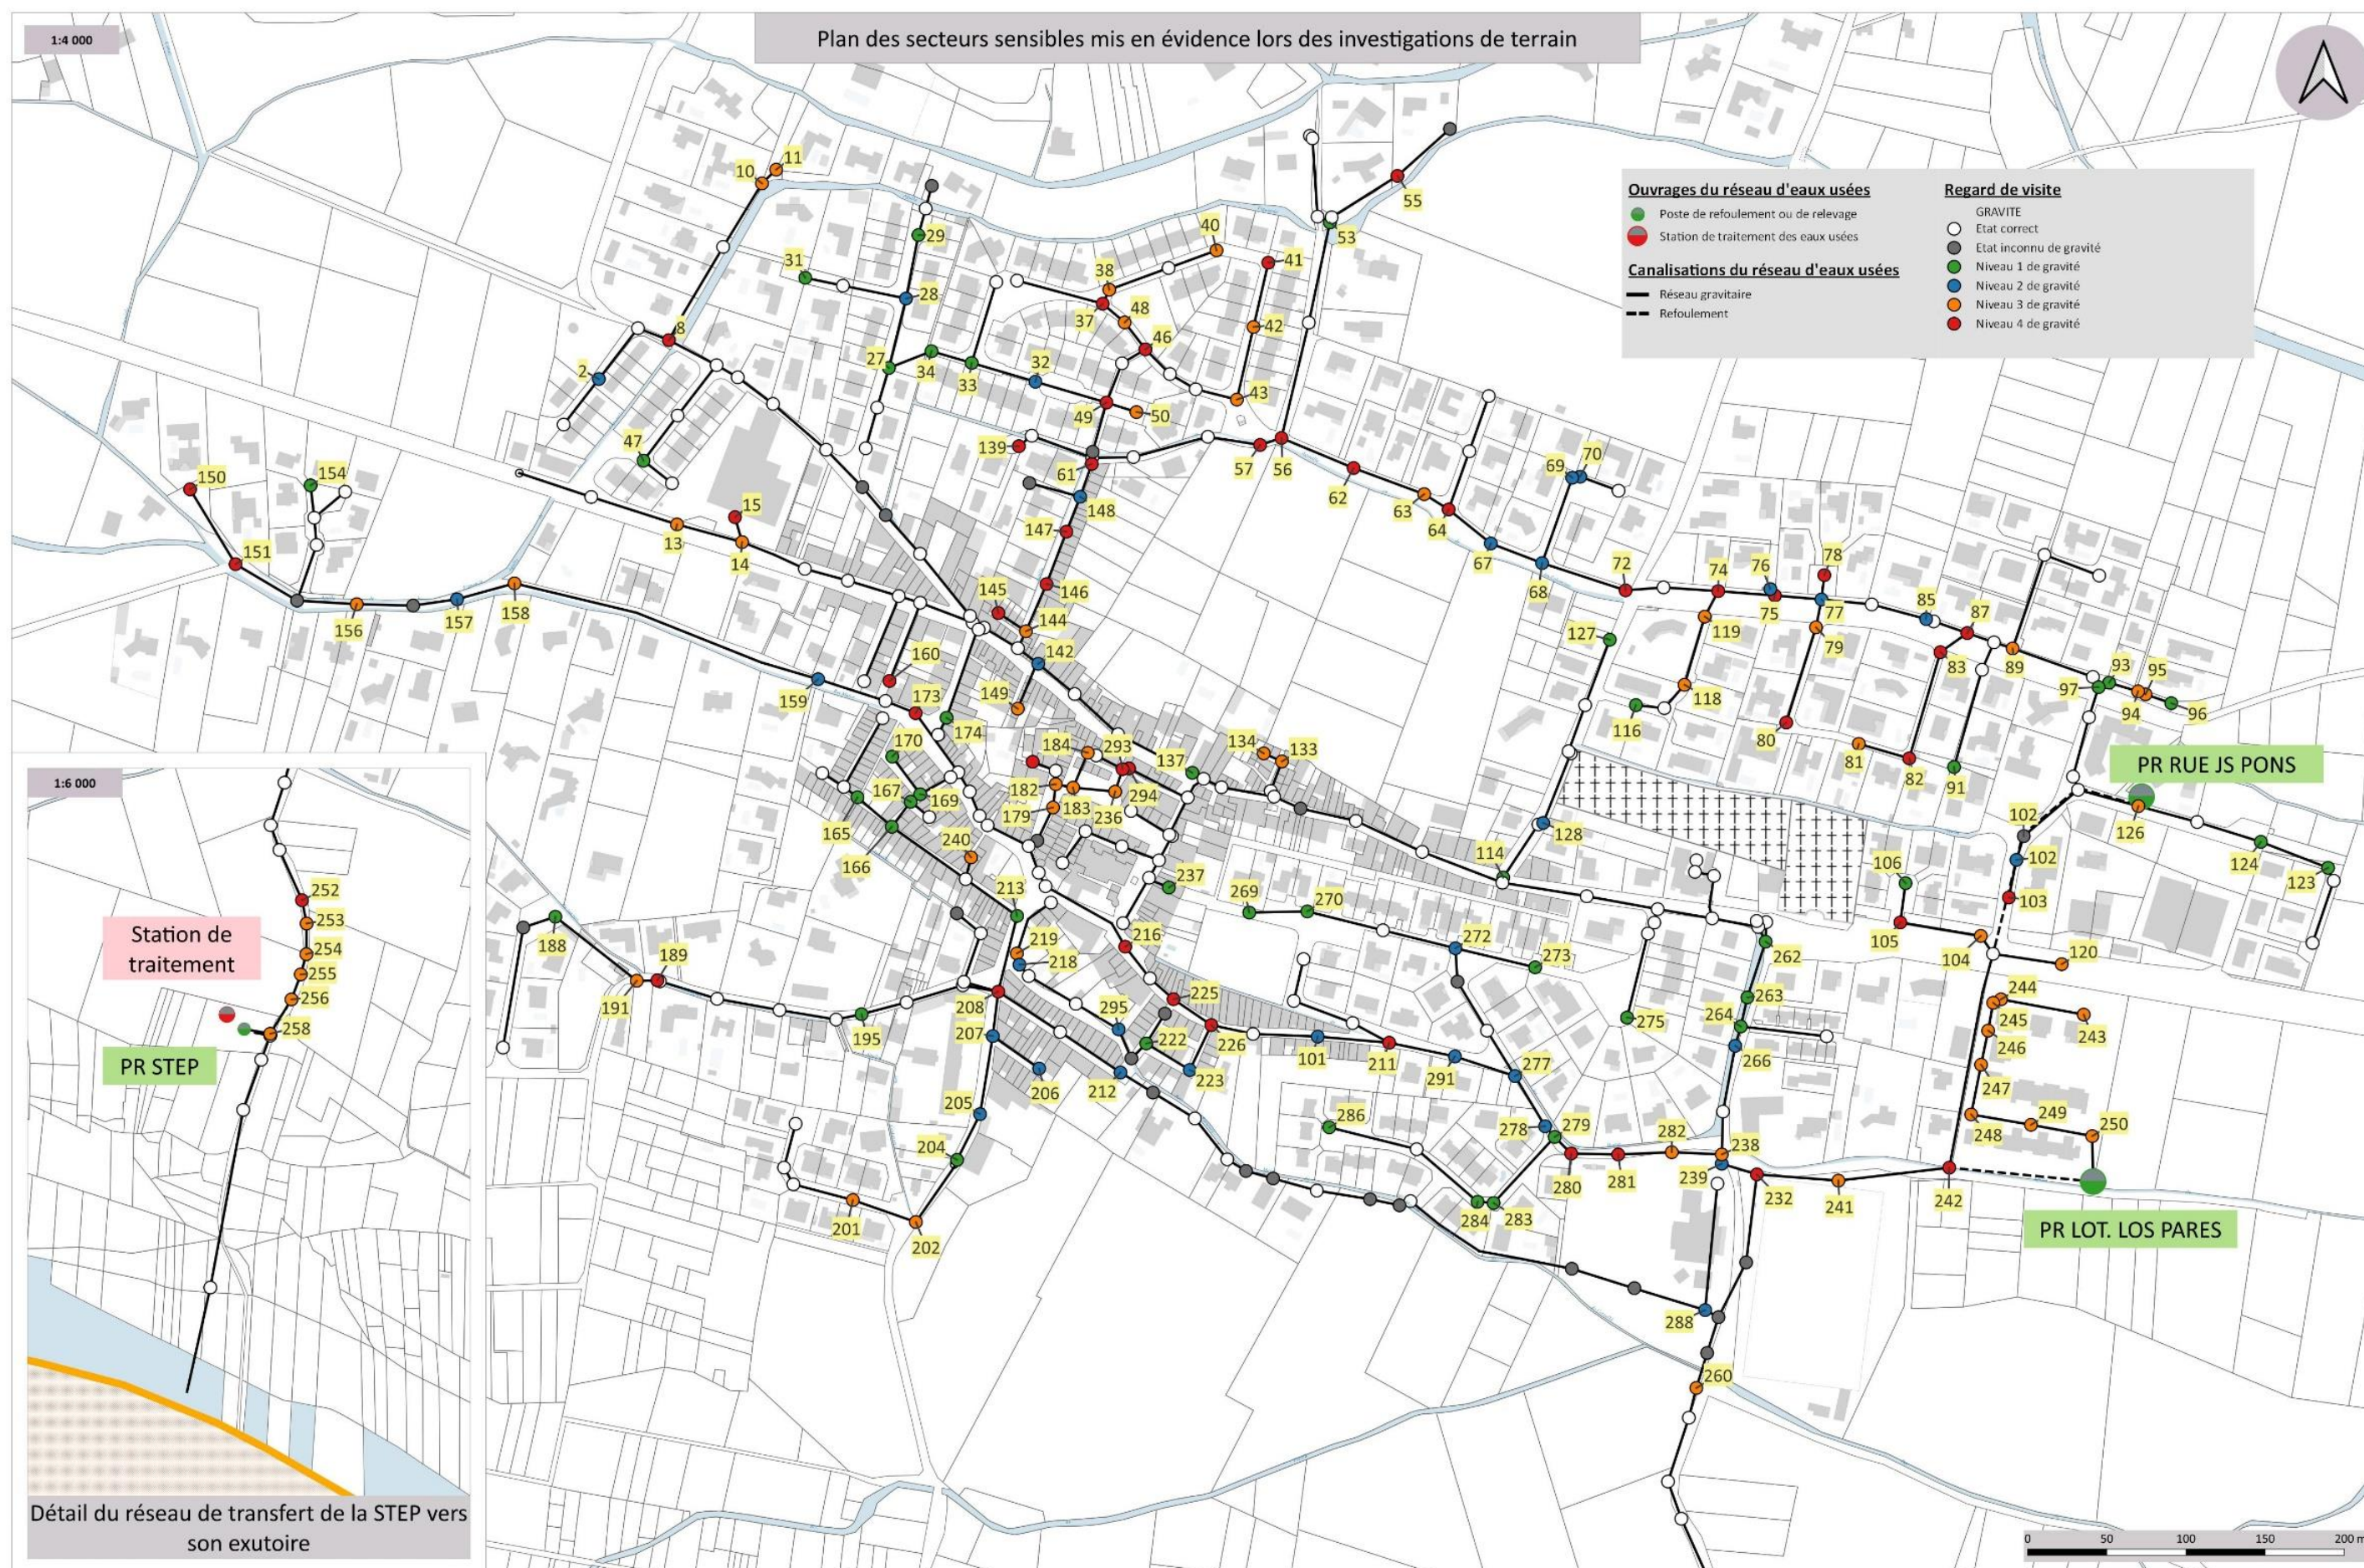
**Carte 25 : Plan des niveaux de gravité (état général) des regards de visite**

Le plan recensant le niveau de gravité (état général) des regards de visite est présenté sur une cartographie en page suivante :

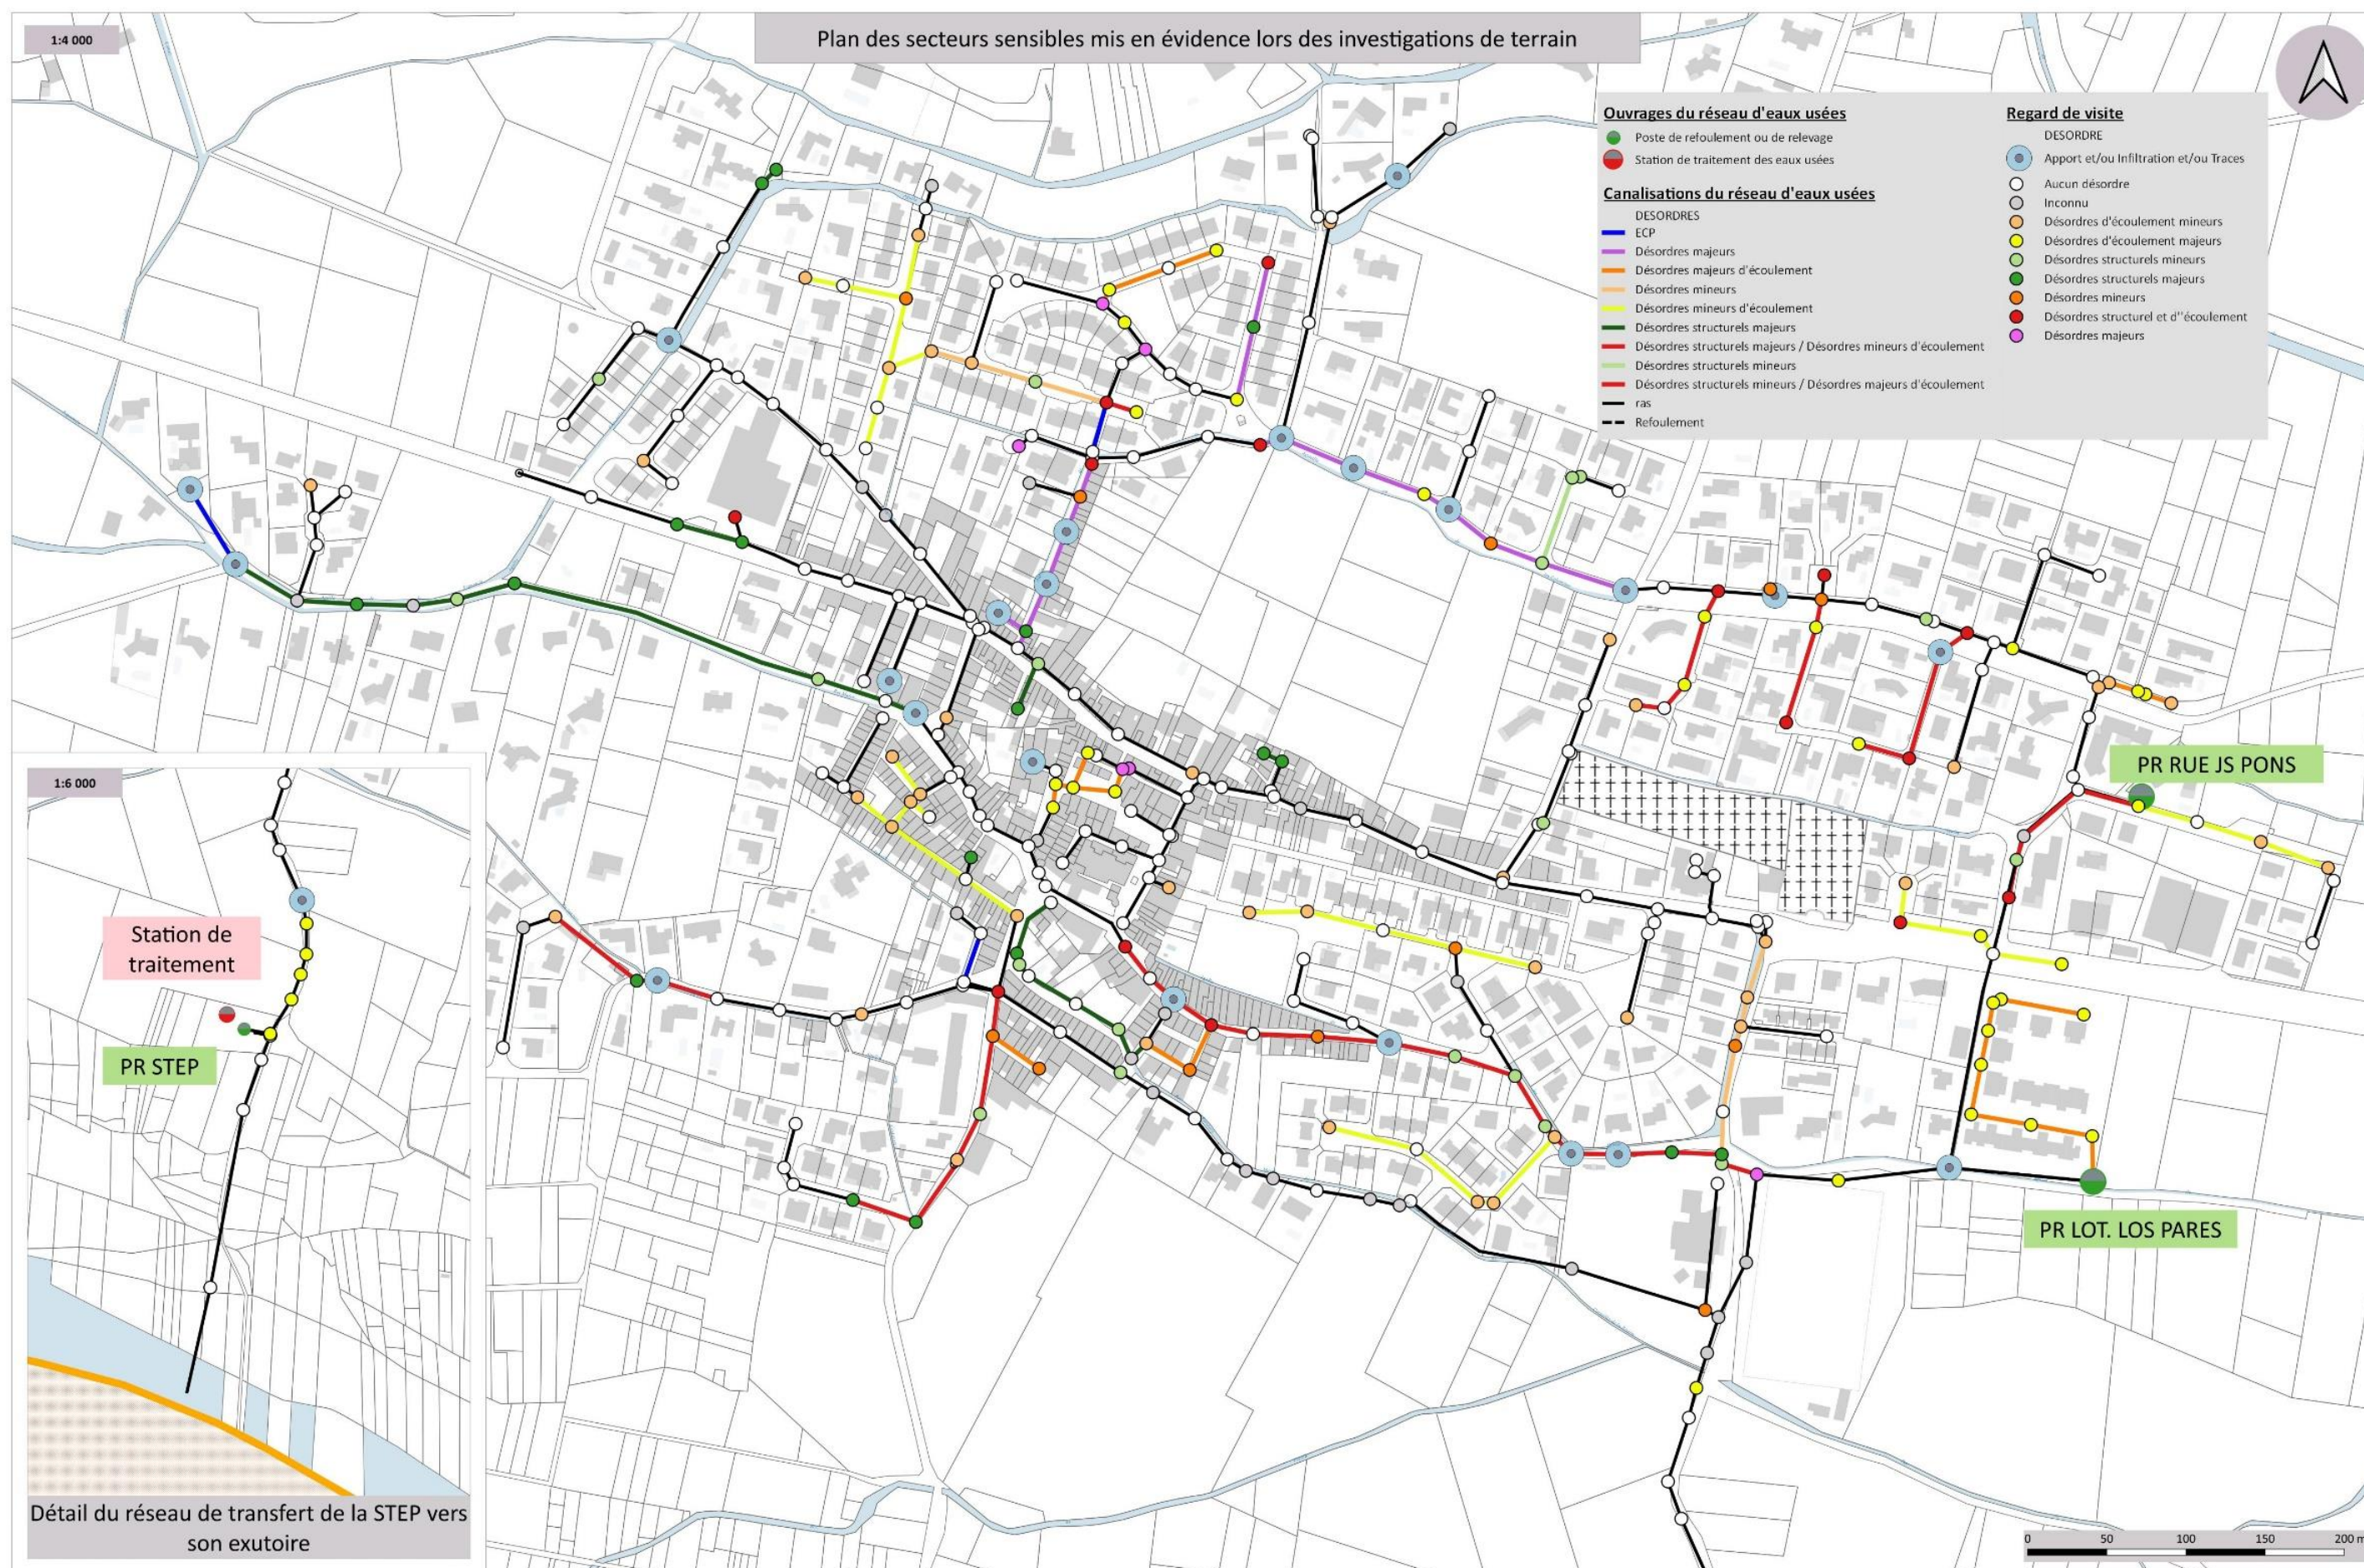
Carte 26 : Plan des secteurs sensibles mis en évidence lors des investigations de terrain

A la suite des observations précédentes, les secteurs identifiés comme présentant le plus de désordres en l’état actuel des connaissances (38% des regards visités) sont les suivants :

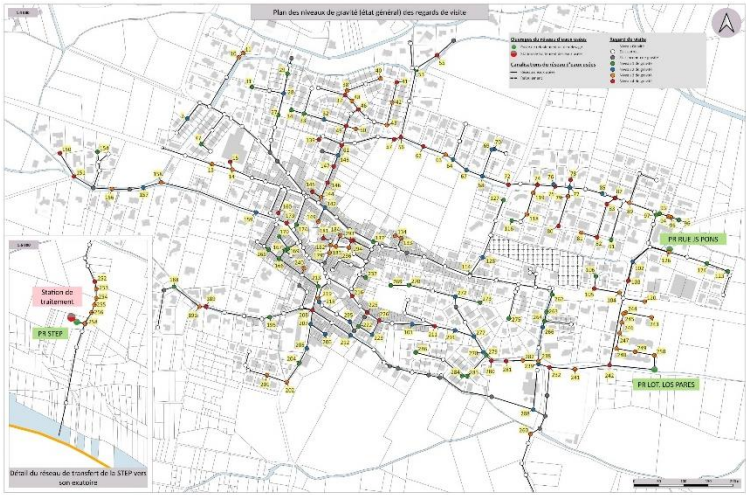
DESORDRES AFFECTANT LES REGARDS DE VISITE

Au total, **171 regards de visite** (59% des 291 regards visités représentant 85% des regards totaux) présentent des désordres pour 435 anomalies au total.

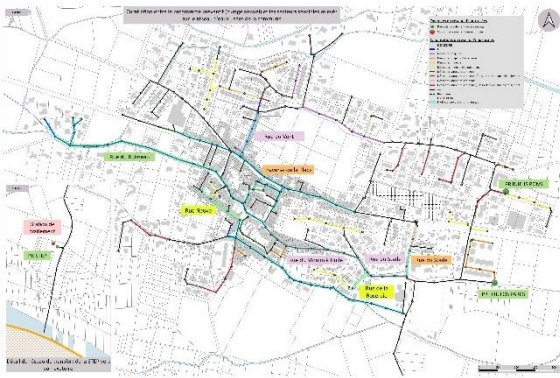
CORRÉLATION DÉSORDRES RECENSÉS ET INTERVENTIONS DE L'EXPLOITANT

- **tronçons présentant des désordres entretenus annuellement** : linéaire de ≈2 230 ml (73% du linéaire curé)
- **tronçons ne présentant pas de désordres entretenus annuellement** : linéaire de ≈840 ml (27% du linéaire curé)
- **tronçons présentant des désordres non entretenus annuellement** : linéaire de ≈3 310 ml (31% du linéaire gravitaire total)

Des inspections télévisées seront menées sur les tronçons les plus problématiques. Une analyse de la gravité des désordres sera réalisée et permettra d'identifier les secteurs nécessitant un programme préventif de curage.
