ACTUALISATION DU SCHÉMA DIRECTEUR DU SYSTÈME D'ASSAINISSEMENT COLLECTIF

COMMUNE DE CORNEILLA-LA-RIVIÈRE (66)

RAPPORT PHASE 3:

INSPECTIONS COMPLÉMENTAIRES, LOCALISATION PRÉCISE DES ANOMALIES DÉTECTÉES

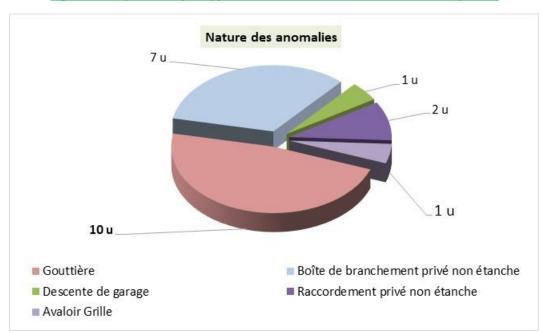
Figure 2 : Répartition par type d'anomalies détectées aux tests à la fumée

Les anomalies constatées sont multiples. Il a été observé :

- 1 avaloir et/ou grille pluviale
- 7 boîtes privés de branchement non étanches
- 1 descente de garage
- 10 gouttières
- 2 raccordements privés non étanches.

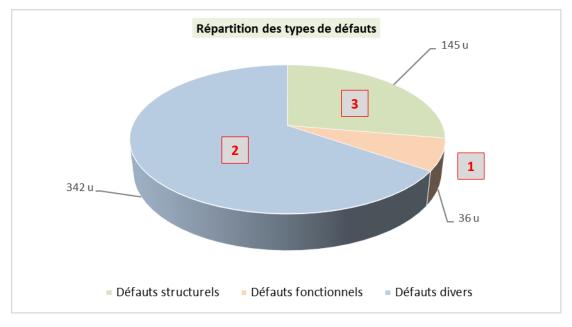
Figure 4 : Répartition des anomalies détectées sur le réseau d'assainissement

- 145 défauts structurels
- 36 défauts fonctionnels
- 342 défauts divers.
- (1) Ces anomalies ne comptabilisent pas les anomalies décelées dans les regards de visite, ni les branchements.

critiques	majeurs	mineurs
Défauts structurels	145 u	60 u	31 u	54 u
Rupture/effondrement	19 u	19 u		
Fissure	33 u	33 u		
Sol visible par le défaut	8 u	8 u		
Déformation	11 u		11 u	
Dégradation de surface	17 u			17 u
Branchement pénétrant	5 u			5 u
Déplacement d'assemblage	20 u		20 u	
Défauts de revêtement	24 u			24 u
Raccordement défectueux	3 u			3 u
Joint d'étanchéité apparent	5 u			5 u
Défauts fonctionnels	3 6 u	14 u	15 u	7 u
Infiltration	7 u	7 u		
Racines	7 u	7 u		
Autres obstacles	15 u		15 u	
Dépôts	7 u			7 u
Défauts divers	342 u	328 u	14 u	0 u
Flache	94 u	94 u		
Niveau d'eau	234 u	234 u		
Courbure du collecteur horizontale	14 u		14 u

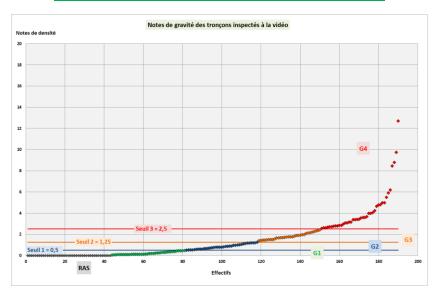
Figure 7 : Classement des tronçons par note de densité

Note de densité
	Gravité 1	0 < note ≤ 0,5
Note de gravitá	Gravité 2	0,5 < note ≤ 1,25
Note de gravité	Gravité 3	1 < note ≤ 2,5
	Gravité 4	note > 2,5

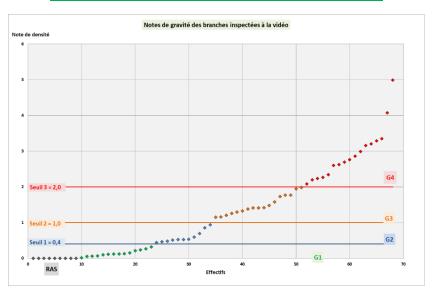
Figure 8 : Classement des branches par note de densité

Note de densité
Gravité 1		0 < note ≤ 0,4
Note de gravitá	Gravité 2	0,5 < note ≤ 1
Note de gravité	Gravité 3	1 < note ≤ 2
	Gravité 4	>2

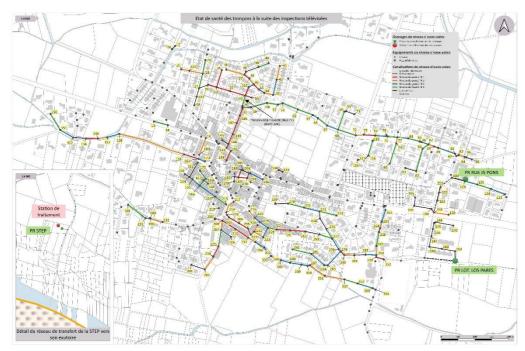
Tableau 24 : Bilan de l'évaluation de l'état de santé des tronçons inspectés à la vidéo

Nime	Nine ann de manité	tronçons co	%	
Niveaux	Niveaux de gravité	Nombre	Linéaire	70
RAS	Etat très bon ou collecteur neuf : pas de dysfonctionnement constaté	43 tronçons	1 096,9 ml	18%
Gravité 1	Etat correct : peu de dysfonctionnement constaté	38 tronçons	1 488,0 ml	25%
Gravité 2	Etat satisfaisant: situation peu grave, à surveiller	37 tronçons	1 200,5 ml	20%
Gravité 3	Mauvais état du collecteur mais tolérable : situation grave nécessitant une action mais à prioriser	30 tronçons	1 091,7 ml	18%
Gravité 4	Collecteur en très mauvais état : situation intolérable quelque soit le contexte, nécessitant une action	43 tronçons	1 064,7 ml	18%
	TOTAL INSPECTE	191 tronçons	≈5941,8 ml	56%¹

- 19% des tronçons inspectés (43 tronçons) sont dans un état très bon (≈2 695 ml),
- 45% des tronçons inspectés (75 tronçons) sont dans un état correct ou satisfaisant (≈2 840 ml),
- 18% des tronçons inspectés (30 tronçons) sont dans un mauvais état (≈795 ml),
- 18% des tronçons inspectés (43 tronçons) sont dans un très mauvais état (≈1 040 ml).

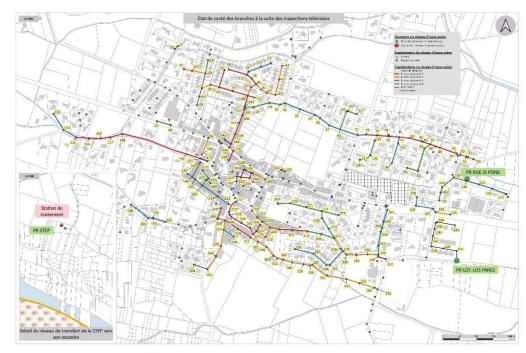
Tableau 25 : Bilan de l'évaluation de l'état de santé des branches inspectées à la vidéo

Nime	Nive annu de avanité	branches co	0/	
Niveaux	Niveaux de gravité	Nombre	Linéaire	%
RAS	Etat très bon ou collecteur neuf : pas de dysfonctionnement constaté	9 branches	558,2 ml	9%
Gravité 1	Etat correct : peu de dysfonctionnement constaté	14 branches	994,2 ml	16%
Gravité 2	Etat satisfaisant: situation peu grave, à surveiller	11 branches	1 362,5 ml	23%
Gravité 3	Mauvais état du collecteur mais tolérable : situation grave nécessitant une action mais à prioriser	14 branches	1 383,3 ml	23%
Gravité 4	Collecteur en très mauvais état : situation intolérable quelque soit le contexte, nécessitant une action	20 branches	1 721,2 ml	29%
	TOTAL INSPECTE	68 branches	≈6 020 ml	56%²
