| | SCHEMA DIRECTEUR D'ASSAINISSEMENT | FICHE ACTION REGARD DE VISITE | 8 |

| Commune | CORNEILLA-LA-RIVIERE | Maître d'ouvrage | CORNEILLA-LA-RIVIERE |
| Opération | Réhabilitation du regard de visite | Cause de l'opération | Elimination d'eaux claires parasites |

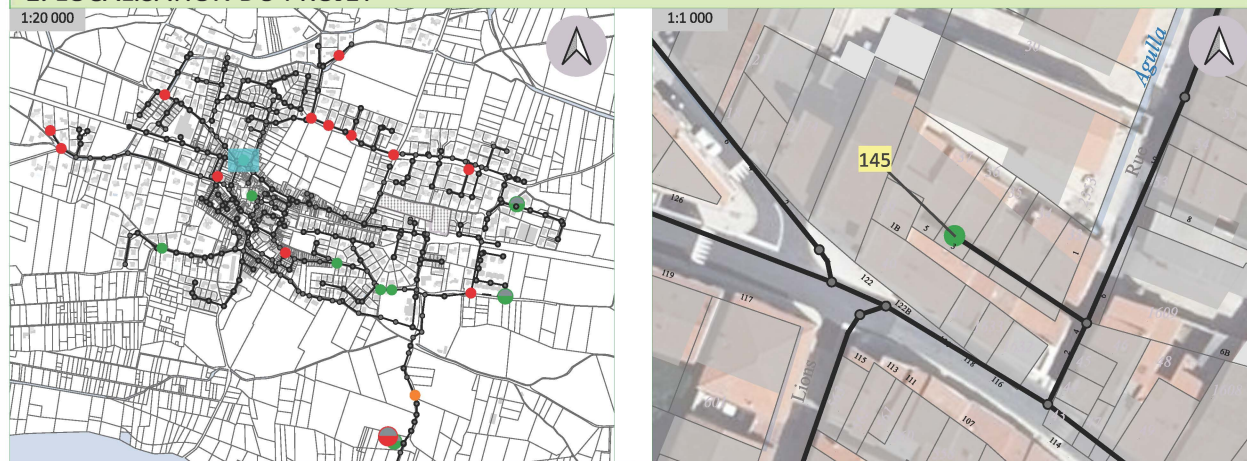
1. LOCALISATION DU PROJET

| Adresse | Rue du Vent 1 | Coord. X (L93) | 6177706.658 m |
| Numéro | Regard de visite N°145 | Coord. Y (L93) | 677750.759 m |
