SCHEMA DIRECTEUR D'ASSAINISSEMENT	FICHE ACTION REGARD DE VISITE	9
		PRIORITE	P1

Commune	CORNEILLA-LA-RIVIERE	Maître d'ouvrage	CORNEILLA-LA-RIVIERE
Opération	Réhabilitation du regard de visite	Cause de l'opération	Elimination d'eaux claires parasites

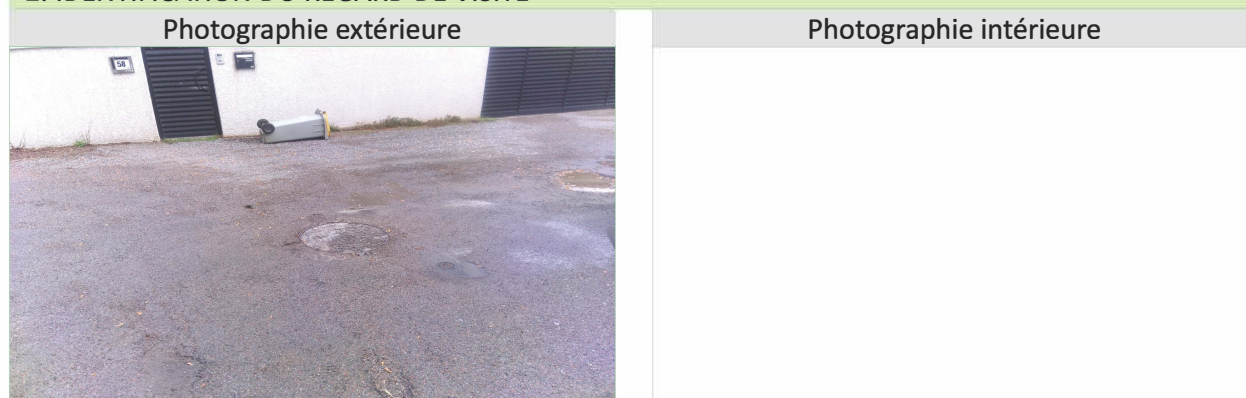
2. IDENTIFICATION DU REGARD DE VISITE

Forme tampon	Circulaire
Forme cheminée	Circulaire
Dimension cheminée	Ø800
Matériau cheminée	Matériau à base de béton
Profondeur	70

Structure	
Écoulement	
Volume	Infiltration d'ECPP
État général	Mauvais
Cause non conforme	ECP

Nature des travaux	Réfection de l'étanchéité du fond de regard	Estimation du coût
Gains attendus	Elimination de 0.86 m ³ /j	581.4 €HT/m ³ /j
Inconvénients		
Remarque		500 €HT/u
